Πτυχιακή εργασία

**ΜΕΤΡΗΣΗ ΑΣΦΑΛΤΙΚΩΝ ΟΔΟΣΤΡΩΜΑΤΩΝ
ΧΡΗΣΙΜΟΠΟΙΩΝΤΑΣ ΤΕΧΝΙΚΕΣ ΤΗΛΕΠΙΣΚΟΠΗΣΗΣ**

ΔΗΜΗΤΡΗΣ ΠΟΛΥΒΙΟΥ

Λεμεσός, Μάιος 2020

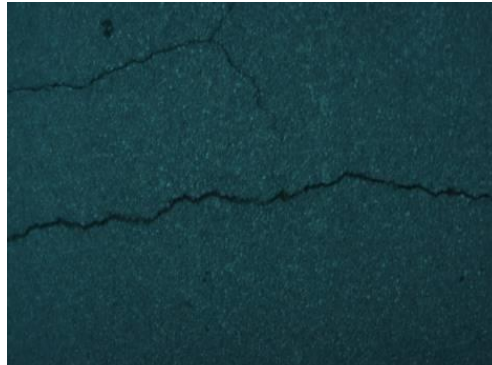
Οι εγκάρσιες ρωγμές είναι κάθετες στην κεντρική πλάκα του οδοστρώματος. Συνήθως προκαλούνται από θερμικές αλλαγές. Άλλες αιτίες είναι οι σκλήρυνση του ασφαλτικού συνδετικού υλικού ή οι ρωγμές ανάκλασης που προκαλούνται

Διάγραμμα 1: Εγκάρσιες Ρωγμές σε οδόστρωμα(Naukowe et al.)

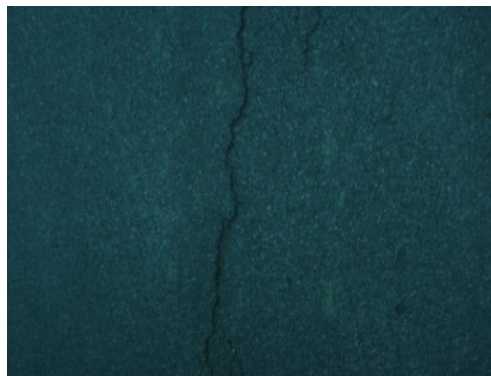
Οι διαμήκεις ρωγμές έχουν δύο κύριες αιτίες οι οποίες τις προκαλούν : κόπωση και κακές αρθρώσεις. Οι ρωγμές κόπωσης παράγονται με συνεχή υπερβολική φόρτιση λόγω βαρέων οχημάτων. Οι αρθρώσεις είναι γενικά οι λιγότερο πυκνές περιοχές του οδοστρώματος. Εάν οι αρθρώσεις βρίσκονται σε περιοχή υψηλής τάσης, μπορεί να εμφανιστεί ρωγμή. Όπως αναφέρθηκε οι διαμήκεις ρωγμές μπορούν να ανιχνευθούν όπως και τα άλλα είδη ρωγμών με οπτική επιθεώρηση και έχουν το πιο κάτω σχήμα.

Διάγραμμα 2: Διαμήκεις Ρωγμές σε οδόστρωμα(Naukowe et al.)

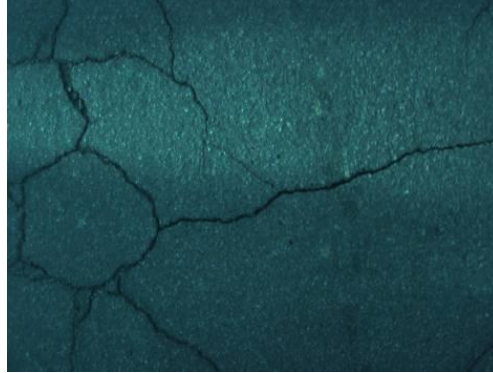
βάσεων ασφάλτου. Μια σειρά διασυνδεδεμένων ρωγμών εμφανίζονται σε αυτές τις καταστάσεις και κάνουν την άσφαλο εξαιρετικά ασταθής και κομμάτια ασφάλτου μπορούν να αποκολληθούν στις χειρότερες περιπτώσεις. Παρακάτω παρατίθενται εικόνα για το πώς μοιάζουν αυτές οι ρωγμές μέσα από μια οπτική επιθεώρηση.

Διάγραμμα 3:Ρωγμές αλιγάτορα σε οδόστρωμα(Naukowe et al.)

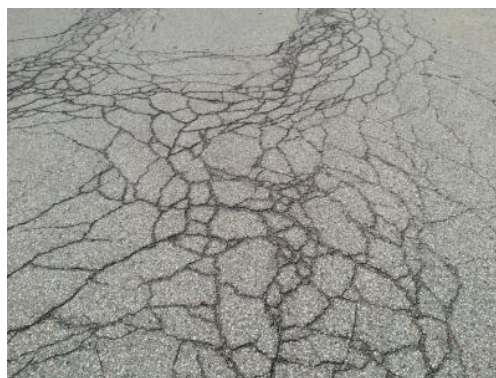
Η ρωγμή κόπωσης έχει μορφή αλιγάτορα λόγω των αλληλοσυνδεδεμένων ρωγμών που μοιάζουν με το δέρμα αλιγάτορα. Η ρωγμή κόπωσης προκαλείται από φθορά λόγω φορτίου που προκύπτει από μια εξασθενημένη βάση ή υπόβαση. Πολύ μικρό πάχος οδοστρώματος, υπερφόρτωση ή συνδυασμός αυτών των παραγόντων.

Διάγραμμα 4:Ρωγμές Κόπωσης

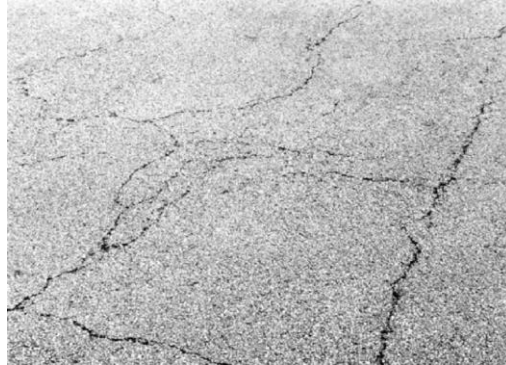
Η ρωγή τύπου μπλοκ είναι μια σειρά από μεγάλες ορθογώνιες ρωγμές σε μια επιφάνεια ασφαλτικού οδοστρώματος. Αυτός ο τύπος ρωγμών καλύπτει συνήθως μεγάλες περιοχές και μπορεί να συμβεί σε περιοχές όπου δεν υπάρχει κυκλοφορία. Η ρωγμές αυτές προκαλούνται συνήθως από συρρίκνωση του ασφαλτικού οδοστρώματος λόγω αυξομειώσεων της θερμοκρασίας.

Διάγραμμα 5: Ρωγμές τύπου Block

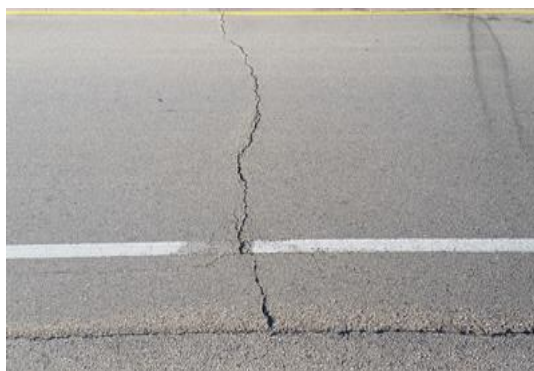
Οι ρωγμές αντανάκλασης είναι ρωγμές που σχηματίζονται σε επικάλυψη ενός φθαρμένου ασφαλτικού οδοστρώματος. Η ρωγή οφείλεται στην κίνηση του οδοστρώματος από διάφορους παράγοντες που την προκαλούν.

Διάγραμμα 6: Ρωγή Αντανάκλασης

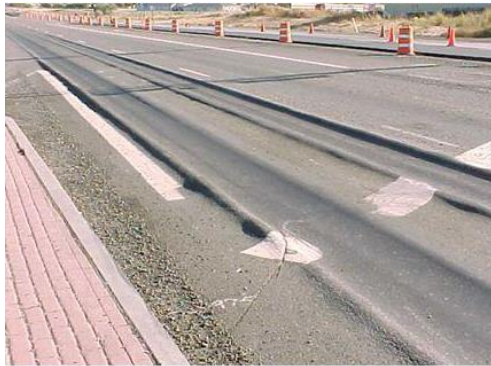
Το rutting είναι μια γραμμική, επιφανειακή depression στην τροχιά του τροχού. Η διόγκωση προκαλείται από παραμόρφωση ή εδραίωση οποιουδήποτε από τα στρώματα ή υποστρώματα του οδοστρώματος. Μπορεί να προκληθεί από το ανεπαρκές πάχος του οδοστρώματος, την έλλειψη συμύκνωσης των από κάτω στρώσεων των χωμάτινων υλικών και τα αδύναμα μίγματα ασφάλτου που τοποθετούνται.

Διάγραμμα7:Rutting(Mettas et al.)

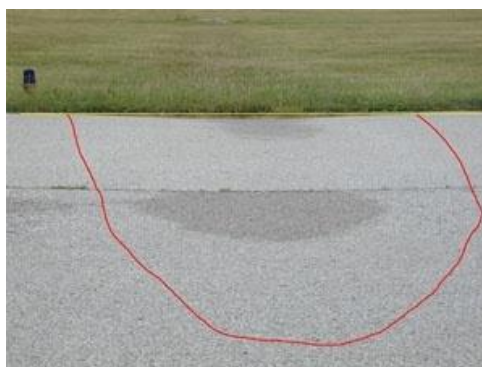
Το Depression, εντοπίζεται σε χαμηλά σημεία στην επιφάνεια του οδοστρώματος. Αυτά τα ελαττώματα μπορεί να προκληθούν από την εγκατάσταση ή άλλη αστοχία στα χαμηλότερα στρώματα οδοστρώματος ή από κακές τεχνικές κατασκευής.

Διάγραμμα 8:Depression

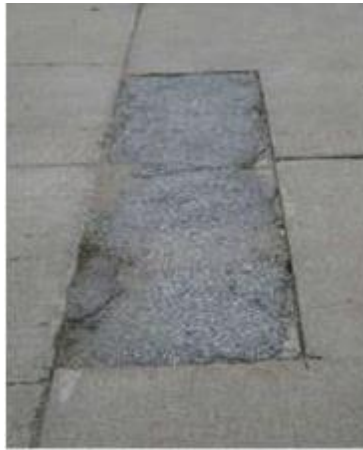
Όταν τα ασφαλτικά οδοστρώματα έχουν διορθωθεί, μπορεί να αρχίσει να υπάρχει κάποια δυσφορία. Ο ρυθμός με τον οποίο επιδιορθώνεται ένα οδόστρωμα επηρεάζεται από την συμπίεση, την επιλογή υλικών και την ποιότητα του περιβάλλοντος ή του ίδιου του οδοστρώματος.

Διάγραμμα9: Patch Failures(Mettas et al.)

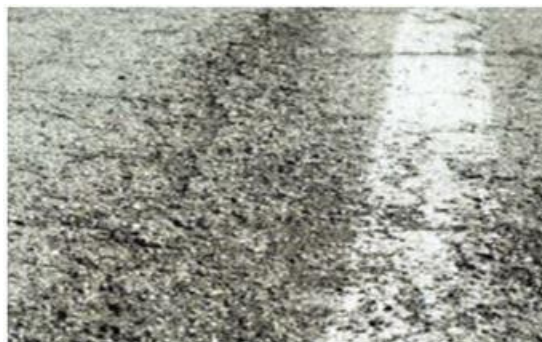
Ravelling είναι η φθορά των σωματιδίων από το ασφαλτικό τσιμέντο. Αυτή η κατάσταση υποδεικνύει ότι η άσφαλτος έχει σκληρύνει ή ότι χρησιμοποιήθηκε ένα κακής ποιότητας μίγμα. Η εκσκαφές σε αυτή την κατάσταση πραγματοποιούνται στην παρουσία κυκλοφορίας κάτι το οποίο βοηθά την κατάσταση αυτή.

Διάγραμμα10: Raveling(Mettas et al.)

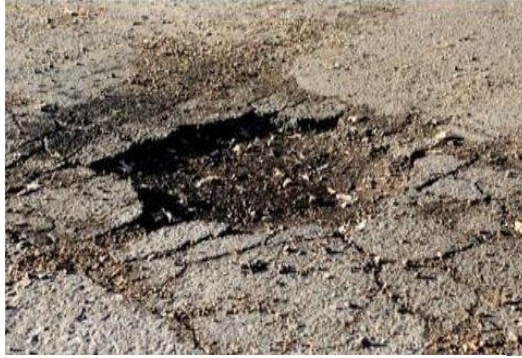
Οι λακκούβες είναι οπές σχήματος μπολ που προκαλούνται από την τοπική αποσύνθεση της επιφάνειας του ασφάλτου. Ο διαχωρισμός, οι ρωγμές ή τα αποτυχημένα έμπλαστρα μπορεί να χρησιμεύσουν ως η αρχή μιας νέας λακκούβας. Τα φτωχά μίγματα και τα αδύνατα σημεία στη βάση ή την υπόβαση επιταχύνουν τις αποτυχίες των οδοστρωμάτων.

Διάγραμμα 11: Λακκούβα (Mettasetal.)

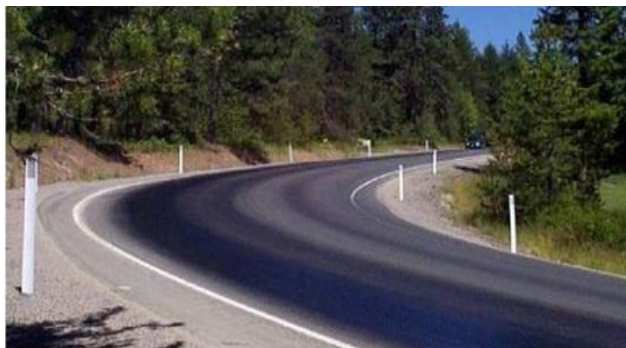
Μια επιφάνεια του ασφαλτικού οδοστρώματος μπορεί να ξεπλυθεί με άσφαλτο και να χάσει την αντοχή της στην ολίσθηση. Το bleeding μπορεί να προκληθεί από την υπερβολική άσφαλτο στο μείγμα, την υπερβολική δόση συνδετικού υλικού ή την επικάλυψη του δεσμού ή από την κακή κατασκευή ενός σφραγίσματος. Η αυξημένη κυκλοφοριακή κίνηση μπορεί να προκαλέσει το μίγμα να είναι ασταθές και να συμβάλλει στο bleeding.

Διάγραμμα 12: Bleeding (Mettas et al.)

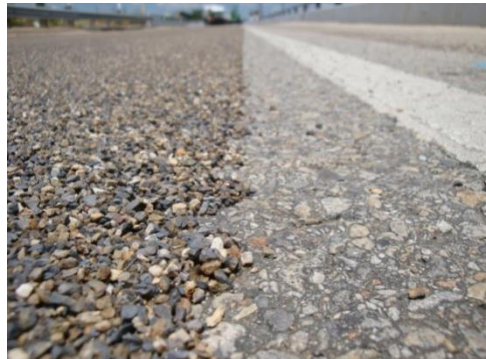
Οι επιφανειακές επεξεργασίες που πραγματοποιούνται καθημερινά στα ασφαλτικά οδοστρώματα επηρεάζουν την κάλυψη των αδρανών. Επίσης η απώλεια της κάλυψης των αδρανών μπορεί να οφείλεται στο ότι ο δρόμος μπορεί να δοθεί στην κυκλοφορία με αποτέλεσμα να μην προλαμβάνουν να δένουν τα αδρανή με τον άσφαλο. Επιπλέον η απώλεια κάλυψης μπορεί να είναι και αποτέλεσμα στο ότι δεν υπάρχει επαρκές άσφαλτος στο μίγμα .

Διάγραμμα 13: Απώλεια κάλυψης Αδρανών

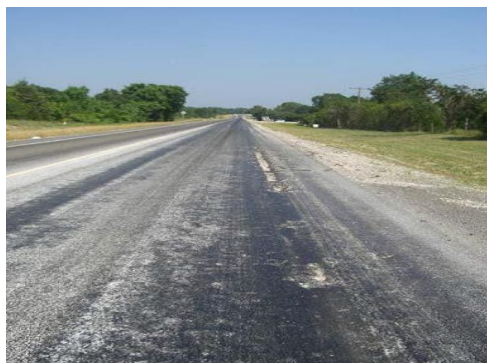
Οι ραβδώσεις είναι η παρουσία εναλλασσόμενων λωρίδων αδρανών ή ασφάλτου. Οι ραβδώσεις προκαλούνται κυρίως από την άνιση εφαρμογή της ασφάλτου στην επιφάνεια του οδοστρώματος πριν από την εφαρμογή των αδρανών.

Διάγραμμα 14: Ραβδώσεις

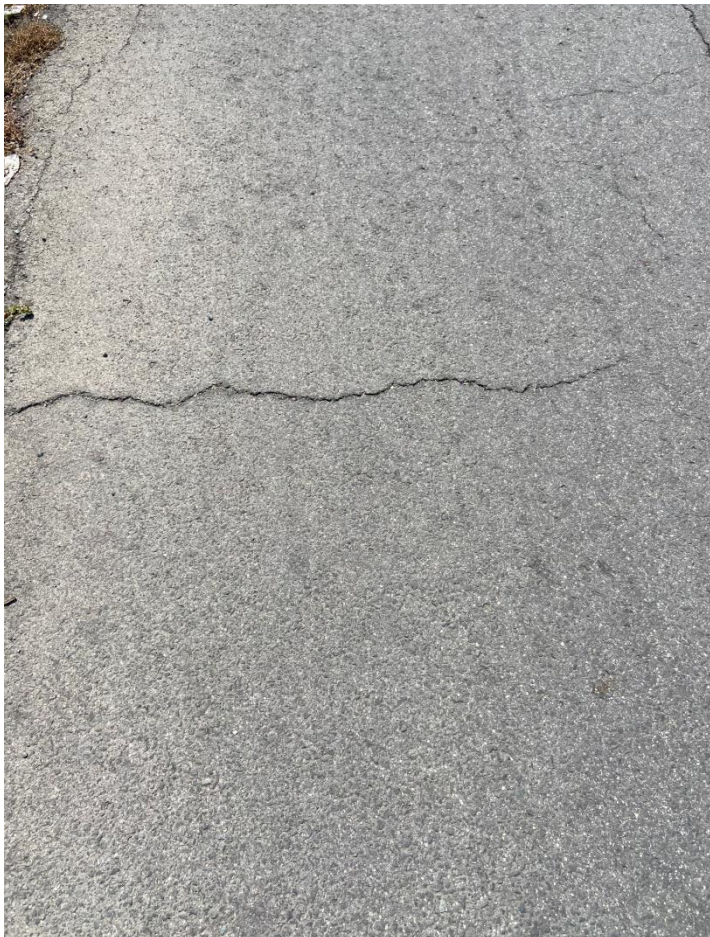
Διάγραμμα 23: Κάθετη Γραμμή σε οδόστρωμα Μήκους 1.5 m πάχους 0.5cm

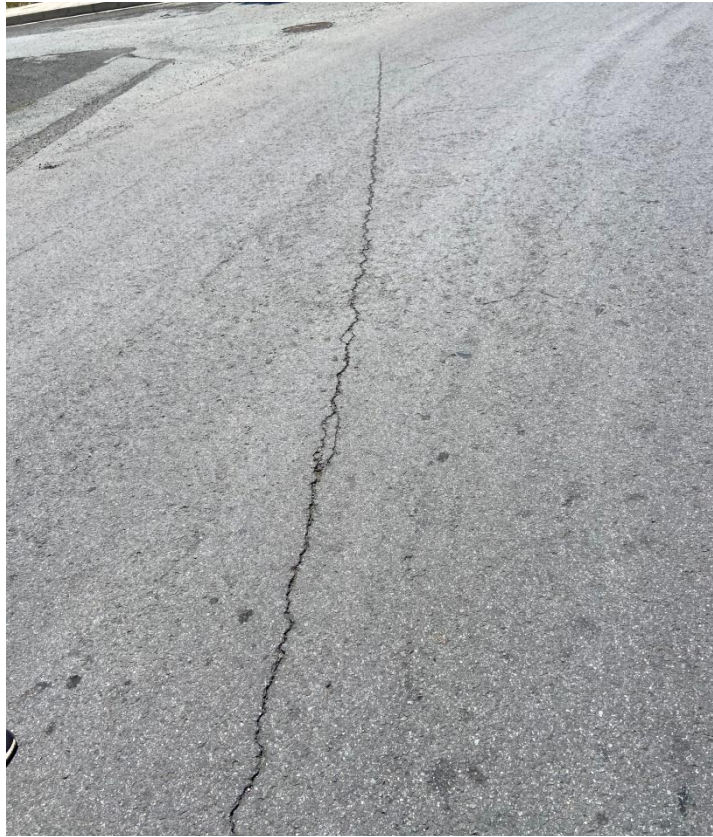
Διάγραμμα 24: Παράλληλη Γραμμή σε οδόστρωμα μήκους 10m και πάχους 1cm.

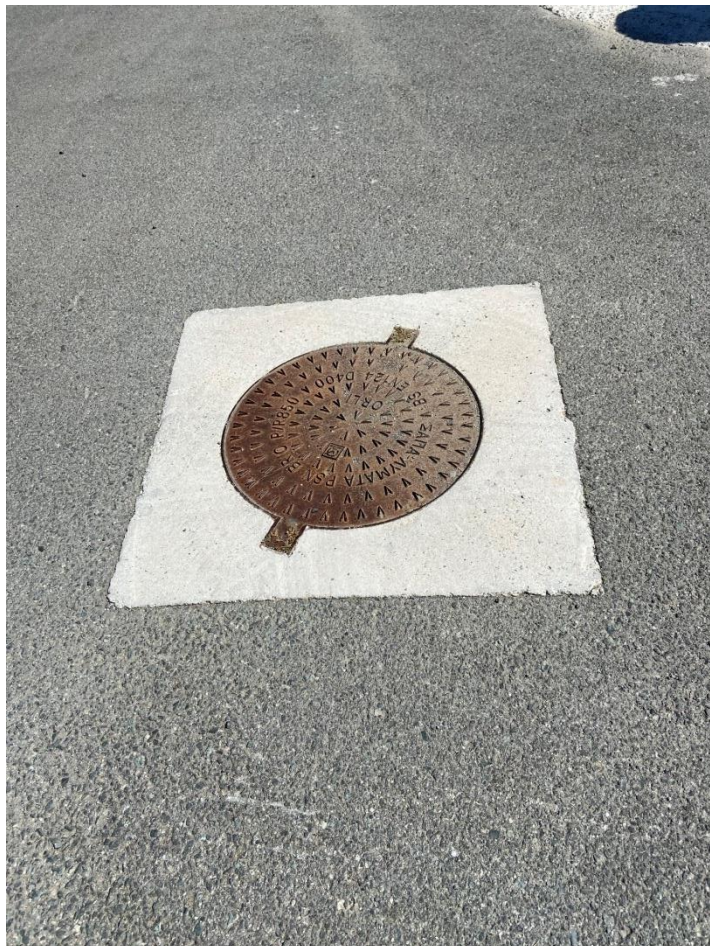
Διάγραμμα 25: Φρέατιο σε οδόστρωμα από σκυρόδεμα και χάλυβα

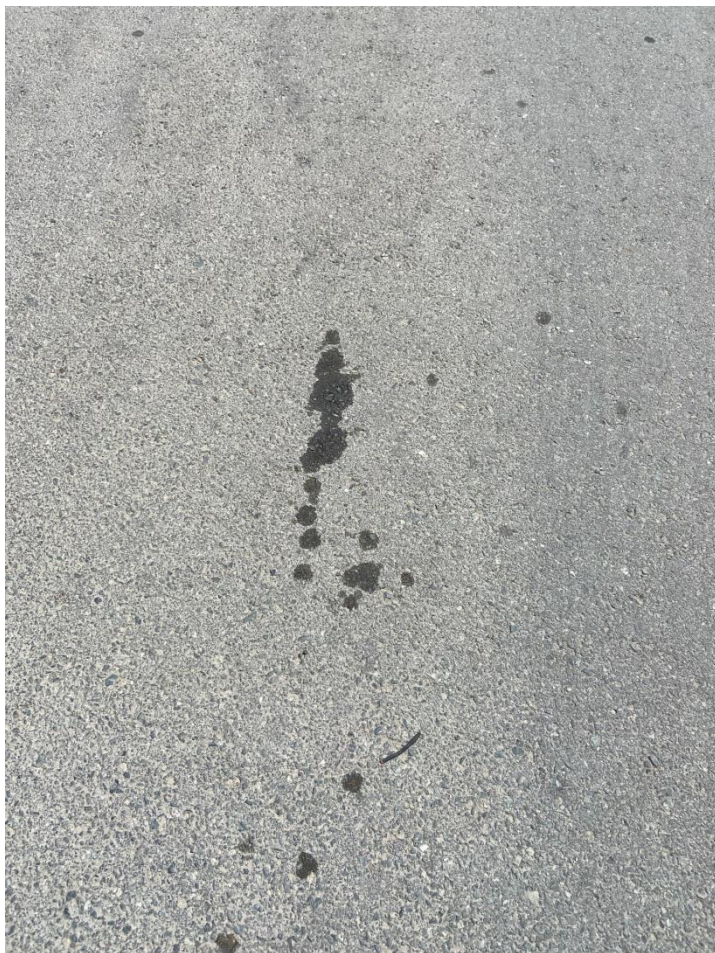
Διάγραμμα 26: Κηλίδες από λάδι πάνω σε οδόστρωμα

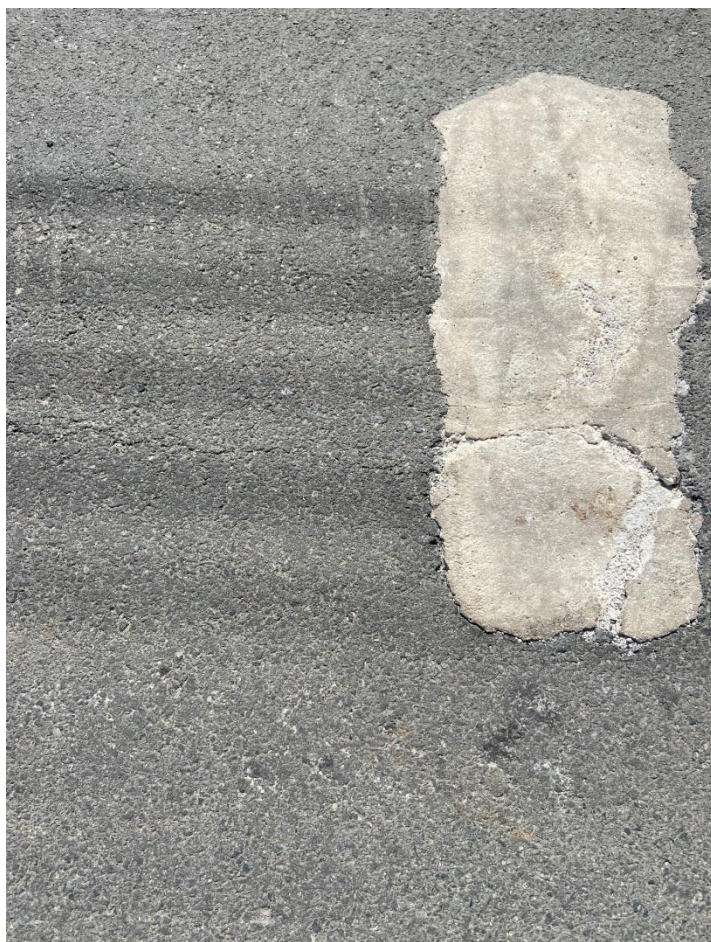
Διάγραμμα 27: Κομμάτι από Μπετόν

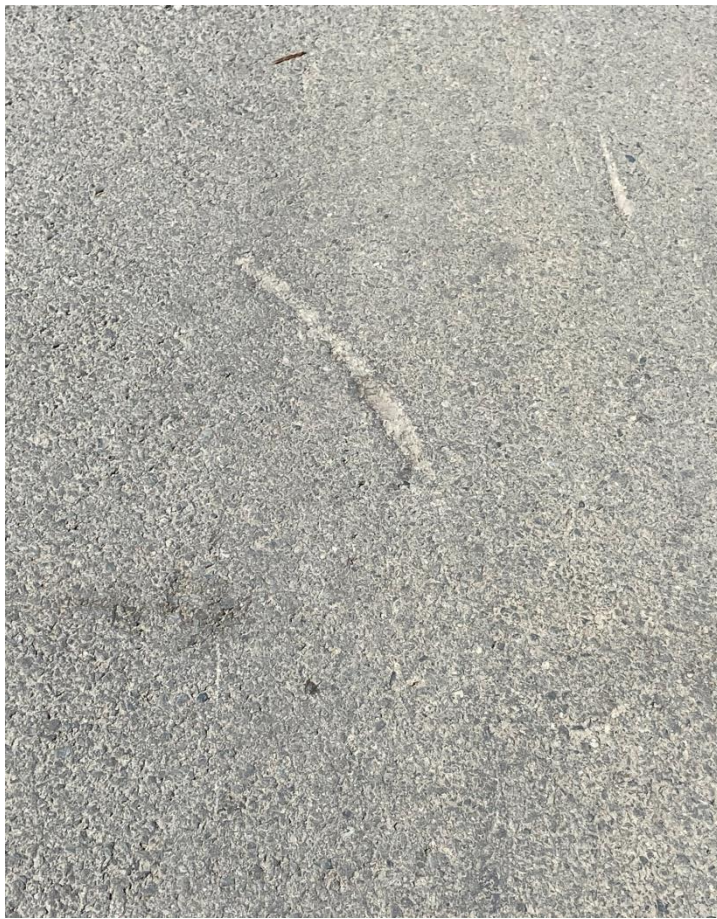
Διάγραμμα 28: Πιθανά κτυπήματα από Εκσκαφέα

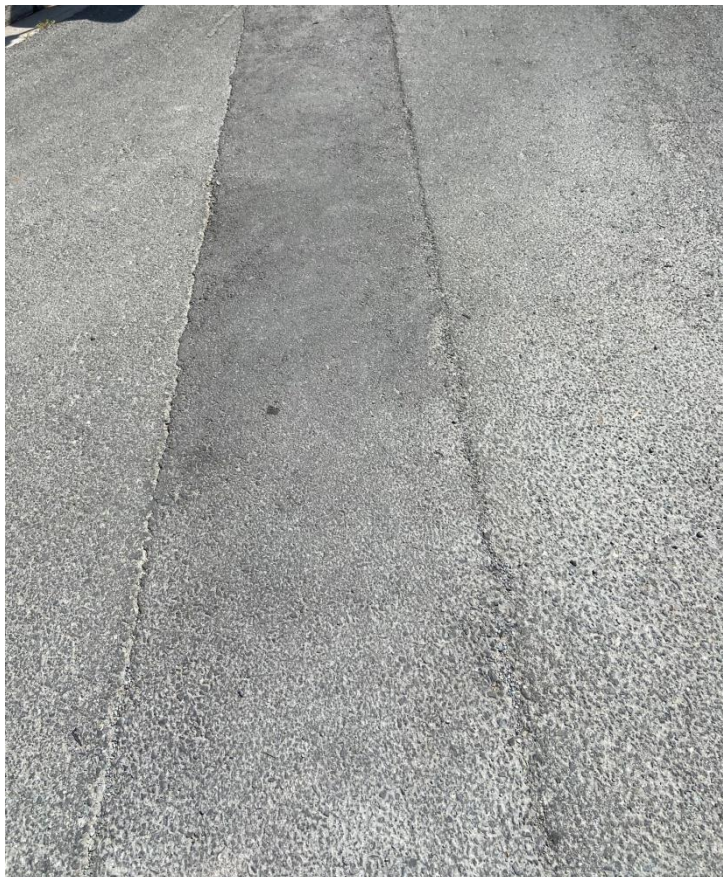
Διάγραμμα 29: Ασφαλτικό οδόστρωμα που αποτελείται από τρεις διαφορετικούς ασφάλτους διαφορετικής ηλικίας
