ΠΤΥΧΙΑΚΗ ΕΡΓΑΣΙΑ
ΣΥΝΤΗΡΗΣΗ ΣΤΗΝ ΟΔΟΠΟΙΑ

Ανδρονίκη Χριστοφόρου

Λεμεσός 2011

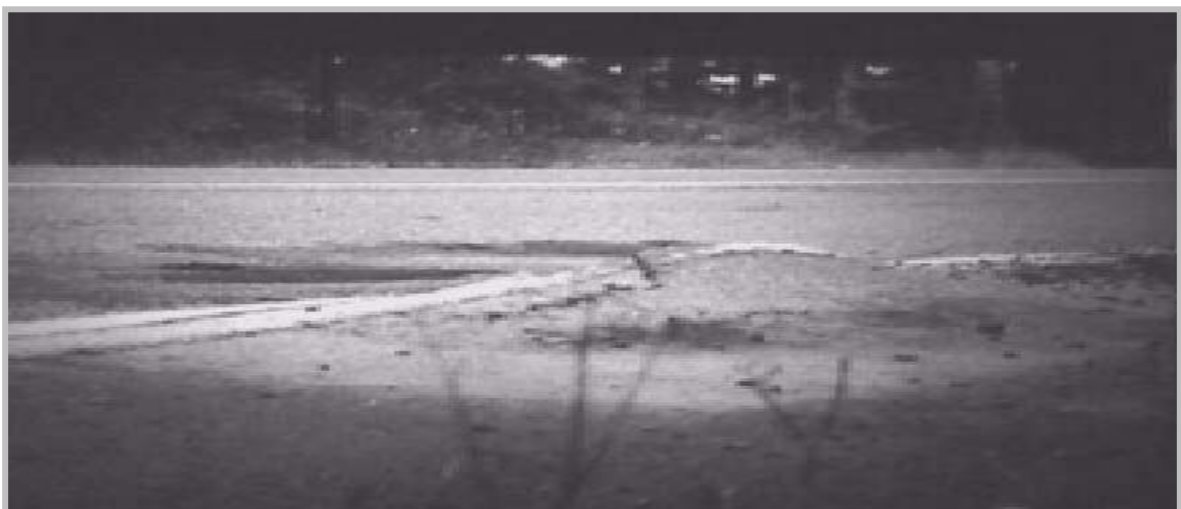
δ) Τοπικές διογκώσεις-Αίτια: Οφείλονται σε τοπική διόγκωση του υπεδάφους ή της υπόβασης ή της βάσης και σπανίως των ασφαλτικών στρώσεων. Η συνηθέστερη αιτία που προκαλεί τη τοπική διόγκωση (Εικόνα 6) είναι η διαστολή του εγκλωβισμένου ύδατος κατά τη διάρκεια του χειμώνα λόγω παγετού ενώ οι διογκώσεις ανύψωσης χαρακτηρίζονται από διακλαδιζόμενες ρωγματώσεις.

Εικόνα 6. Τοπικές διογκώσεις

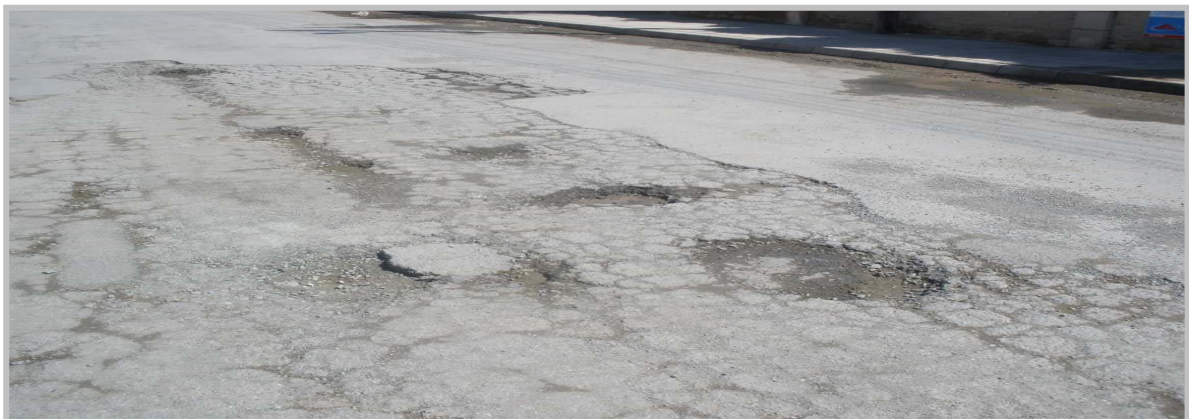
2. Ρωγματώσεις: Οι ρωγματώσεις στα ασφαλτικά οδοστρώματα παρουσιάζουν διάφορες μορφές ,ανάλογα με την αιτία που τις δημιουργεί. Ένα είδος των ρωγματώσεων είναι οι ρωγμές σε μορφή αλιγάτορα (**Εικόνα 12**) οι οποίες σχηματίζουν μεταξύ τους ένας σύνολο μικρών πολυγώνων. Οι ρωγματώσεις τύπου αλιγάτορα σχετίζονται με τα διερχόμενα φορτία και συνήθως περιορίζονται σε εκείνα τα τμήματα του οδοστρώματος που δέχονται επαναλαμβανόμενα φορτία. Στις περισσότερες περιπτώσεις αυτές οι ρωγμές προέρχονται από παραμορφώσεις της ασφαλτικής επιφάνειας λόγω ασταθής βάσης ή υποδομής. Στα αρχικά στάδια εμφάνισης τους είναι διαμήκεις ρωγμές που με την πάροδο του χρόνου και το μέγεθος των διερχόμενων φορτίων διακλαδώνονται και αρχίζουν να ενώνονται μεταξύ τους. Το στάδιο στο οποίο οι μεμονωμένες διαμήκεις ρωγματώσεις αρχίζουν να αλληλοσυνδέονται είναι γνωστό ως στάδιο ρωγμάτωσης Τύπου Αλιγάτορα. Τελικά, οι ρωγμές διαπλέκονται μεταξύ τους σε φολίδες και δημιουργούν ένα μοτίβο που προσομοιάζει στη ράχη αλιγάτορα.

Εικόνα 12. Ρωγμές μορφής αλιγάτορα και λακκούβες.

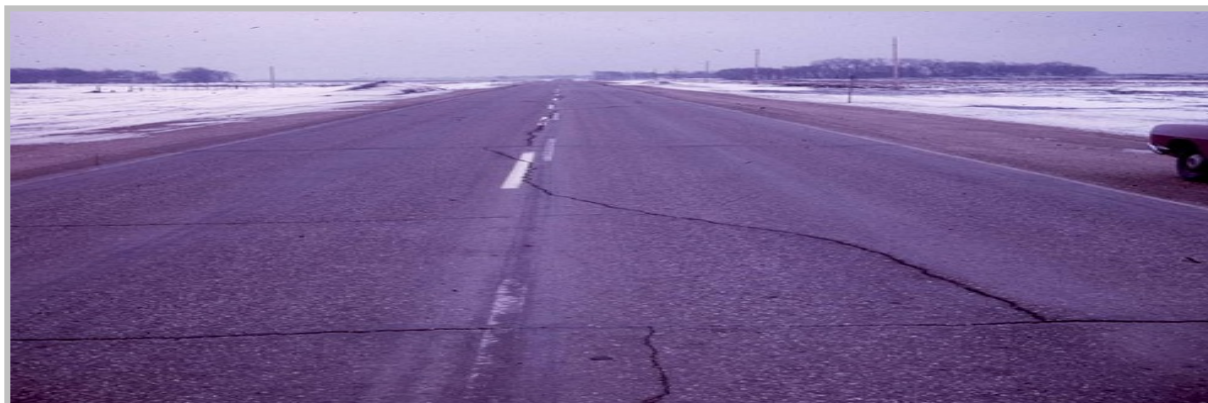
της ρωγμάτωσης διατρέχει εγκάρσια το οδόστρωμα για λόγους όμως που σχετίζονται με καθίζηση του οδοστρώματος π.χ. λόγω παγετού. Ένα άλλο είδος των ρωγματώσεων είναι οι διαμήκεις ρωγμές (**Εικόνα 13**) που συνήθως διατρέχουν το οδόστρωμα περίπου παράλληλα με τον άξονα της οδού και όταν σχετίζονται με την απαρχή δημιουργίας ρωγμών τύπου αλιγάτορα είναι διακεκομμένες και εμφανίζονται στις τροχοαυλακώσεις .

Εικόνα 13. Διαμήκεις ρωγμές

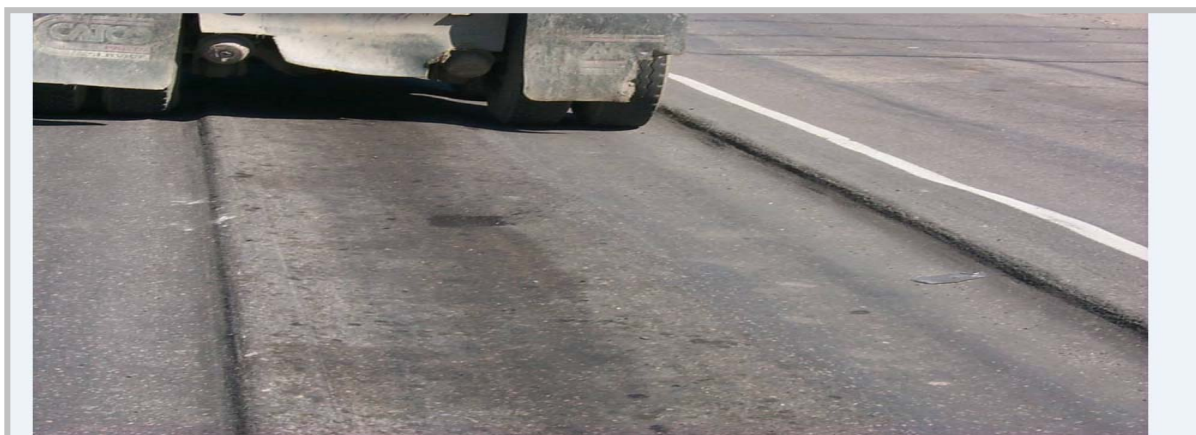
και μόνο από την υψηλή παραμορφωσιμότητα του ασφαλτομείγματος, που χαρακτηρίζεται από χαμηλή ευστάθεια και υψηλή παραμόρφωση κατά Marshall μικρό ποσοστό κενών εμφανίζονται συνήθως σε σύντομο χρονικό διάστημα μετά την κατασκευή και με την πάροδο του χρόνου, συνοδεύονται και από τοπικές ανυψώσεις δεξιά και αριστερά της αυλακώσεως και καθ' όλο το μήκος αυτής. Τυπική μορφή τροχοαυλακώσεων φαίνονται στην **Εικόνα 14**.

Εικόνα 14. Αυλάκωση και μετατόπιση του τάπητα καθίζησης κατά μήκος της τροχιάς των τροχών

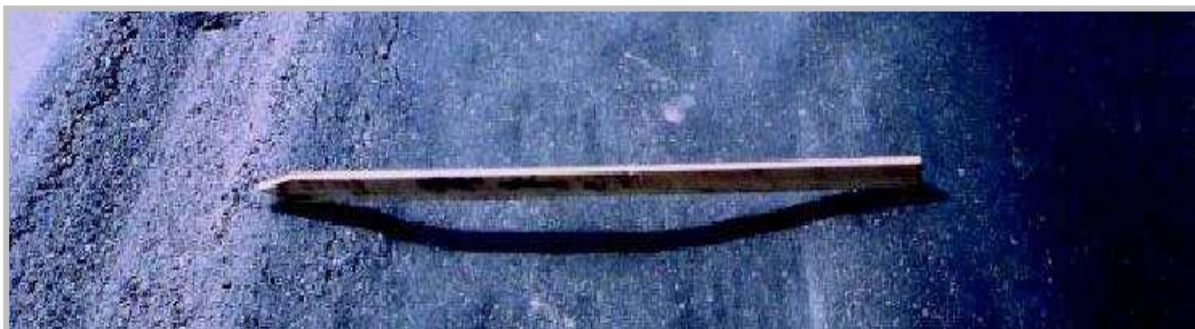
Εικόνα 15. Μέγεθος της αυλάκωση του οδοστρώματος

Της δεύτερης περίπτωσης λόγω υψηλής παραμορφωσιμότητας του ασφαλτομείγματος οπωσδήποτε η απομάκρυνση της συγκεκριμένης ασφαλτικής στρώσης και κατόπιν η επαναδιάστρωση αυτής με νέο κατάλληλο ασφαλτόμειγμα. Η απομάκρυνση της στρώσης γίνεται με φρεζάρισμα σε βάθος συνήθως 40-50mm. Πριν τη διάστρωση του νέου ασφαλτομείγματος απαιτείται συγκολλητική επάλειψη με κατιονικό γαλάκτωμα. Για την επιδιόρθωση τέτοιου είδους παραμόρφωσης πρέπει να γίνει μια σειρά από διαδικασίες όπως ο καθορισμός των ορίων κάθε αυλάκωσης και σήμανση τους, η εφαρμογή ελαφριάς συγκολλητικής επάλειψης (0,4-0,7) και μετά η διάστρωση ασφαλτομείγματος πυκνής σύνθεσης για την πλήρωση των αυλακώσεων. Ακολούθως πρέπει να γίνει συμπύκνωση με οδοστρωτήρα και τέλος η επικάλυψη του αντίστοιχου τμήματος της οδού σε όλο το πλάτος με ασφαλτοτάπητα μικρού πάχους ή με σφραγιστική επάλειψη .

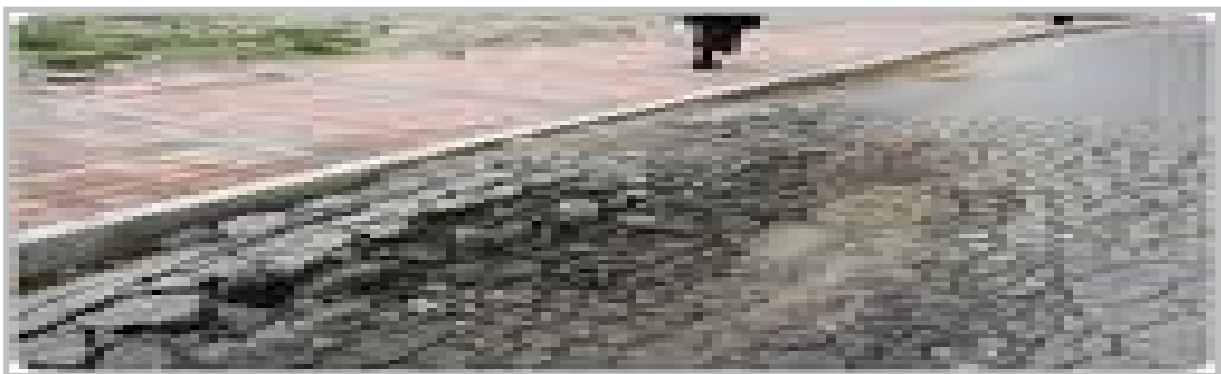
3. Αποσύνθεση της επιφάνειας του οδοστρώματος: Με τον όρο αποσύνθεση του οδοστρώματος εννοούμε τον κατακερματισμό του σε μικρά χαλαρά κομμάτια. Στην περίπτωση αυτή περιλαμβάνεται και η αποκόλληση των κόκκων των αδρανών. Η αποκόλληση αδρανούς υλικού και η γήρανση του οδοστρώματος παρατηρείται όταν αποκολλώνται αδρανή στοιχεία από το οδόστρωμα, ή όταν το οδόστρωμα οξειδώνεται με αποτέλεσμα να διαλύεται η συνδετική ύλη της ασφάλτου και αντίστοιχα. Εάν η αποσύνθεση όπως ορίστηκε παραπάνω δε συντηρηθεί έγκαιρα, είναι σίγουρο ότι θα οδηγήσει πολύ σύντομα σε κατάσταση όπου θα απαιτείται αποκατάσταση του οδοστρώματος. Οι κυριότερες μορφές αποσύνθεσης του οδοστρώματος σε αρχικό στάδιο είναι η αποκόλληση αδρανών και ακολουθεί αποσύνθεση των (Εικόνα 17) στην συνέχεια η δημιουργία λακκουβών. Όταν συμβαίνει αυτό, το ασφαλτικό οδόστρωμα χάνει τη λεία επιφάνεια του και αρχίζει να φαίνεται τραχύ και πορώδες. Ο αποχωρισμός γίνεται κατά στάδια πρώτα των λεπτόκοκκων και στη συνέχεια των χονδροκόκκων αδρανών από το ασφαλτικό συνδετικό.

Εικόνα 17. Αποσύνθεση της επιφάνειας του οδοστρώματος

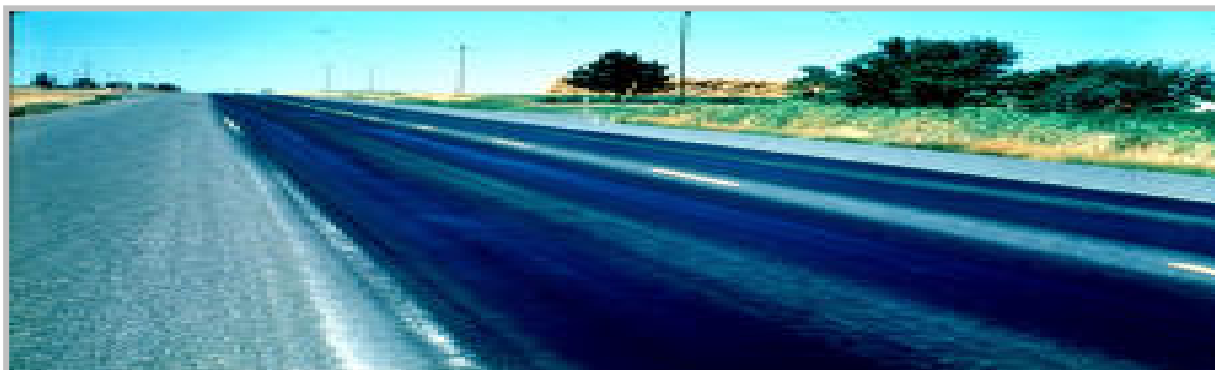
4. Ανάδυση υλικού: Η ανάδυση συνίσταται στην εμφάνιση υλικού συνήθως ασφάλτου, ύδατος ή μίγματος από άσφαλο και άμμου, στην επιφάνεια κύλισης του οδοστρώματος (Εικόνα 18). Τα υλικά που αναδύονται στην επιφάνεια, δημιουργούν μια μεμβράνη, που γίνεται πολλές φορές αιτία ολισθηρότητας. Επίσης συμπτώματα εκχείλισης ή εφίδρωσης του ασφαλτικού τάπητα υποδηλώνονται από περίσσεια ασφαλτικού υλικού στην επιφάνεια του οδοστρώματος που εμφανίζει γυαλιστερή σαν καθρέφτη επιφάνεια η οποία σε υψηλές θερμοκρασίες γίνεται κολλώδης. Τα υλικά που αναδύονται στην επιφάνεια, δημιουργούν μια μεμβράνη, που γίνεται πολλές φορές αιτία ολισθηρότητας.

Εικόνα 18. Ανάδυση υλικού

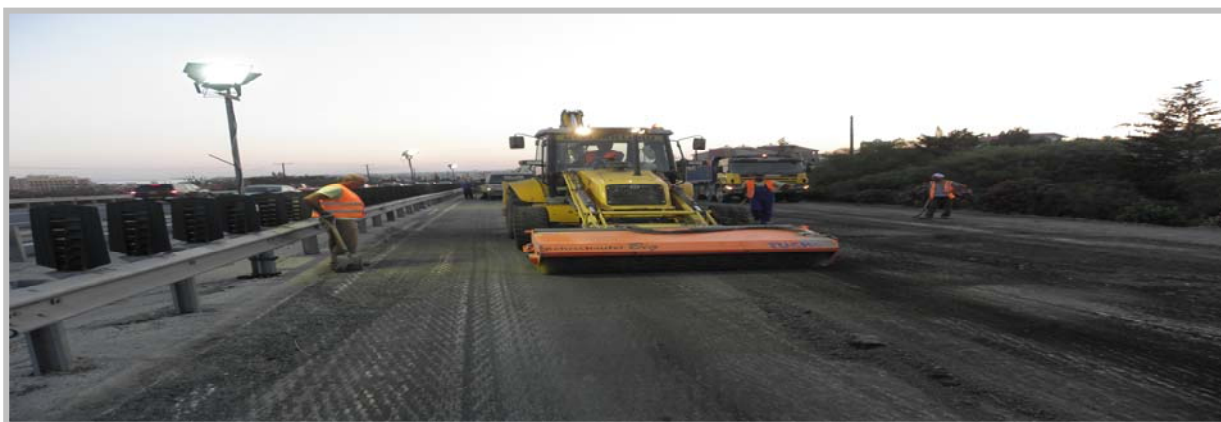
Εικόνα 22. Απόξεση και απομάκρυνση επιφανειακών στρώσεων

Πέραν της πιο πάνω συντήρησης γίνονταν σε τακτά χρονικά διαστήματα περίπου κάθε τρία με τέσσερα χρόνια ανακατασκευή οδοστρώματος δηλ. αφαίρεση των ασφαλτικών υλικών και η επανατοποθέτηση νέου σε συγκεκριμένα σημεία. Ενώ στο μεσοδιάστημα συστηματικά πληρώνονταν (γέμιζα) τις ρωγμές που εμφανίζονταν καταμήκος του οδοστρώματος με ασφαλτικό μάστιχο στο στάδιο της προσωρινής συντήρησης. Πρόσθετα γινόταν πιο πυκνός έλεγχος όλου του αποχετευτικού συστήματος του αυτοκινητόδρομου. Πιο συγκεκριμένα γινόταν πιο προσεκτικός έλεγχος στους κάθετους οχετούς της νησίδας ώστε να αποφεύγετε οποιαδήποτε διαρροή του υπεδάφους. Επίσης παρακολουθούνται συστηματικά και οι τοπικές καθιζήσεις σε περιοχές όπου ήταν πιο έντονα οι ρωγματώσεις.

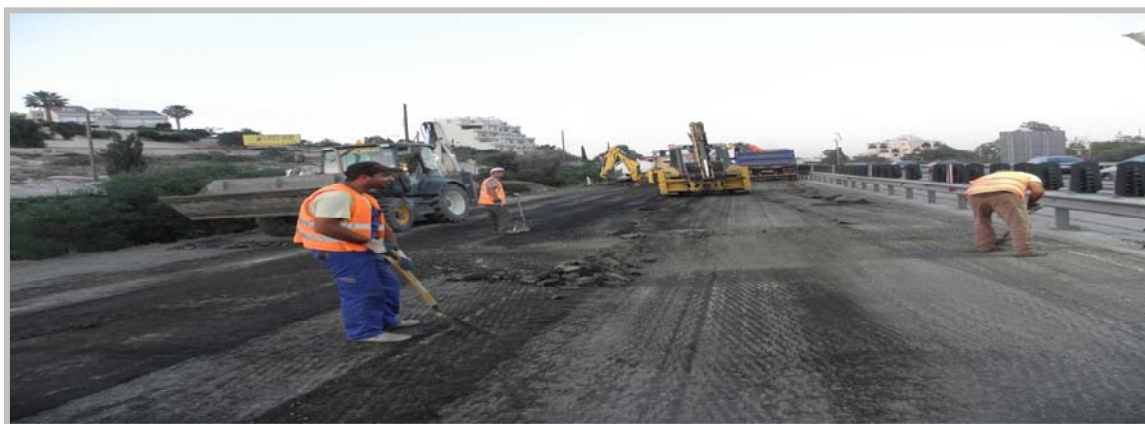
Εικόνα 23. Χρήση μηχανημάτων χειρός στην απόξεση

- ζ).** Η αφαίρεση του υφιστάμενου οδοστρώματος στα απαιτούμενα πάχη έγινε με εγκεκριμένα αυτοκινούμενα μηχανήματα φρεζαρίσματος. Τα οποία ήταν ρυθμισμένα να αφαιρούν συγκεκριμένο πάχος Οδοστρώματος. Η χρήση τρακτέρ ή εξομαλυντήρα δεν επιτρεπόταν. Ενώ όπου υπήρχαν καπάκια ή σχάρες και δεν μπορούσε να χρησιμοποιηθεί αποξέστης, χρησιμοποιούνταν μηχανήματα χειρός (Εικόνα 23).

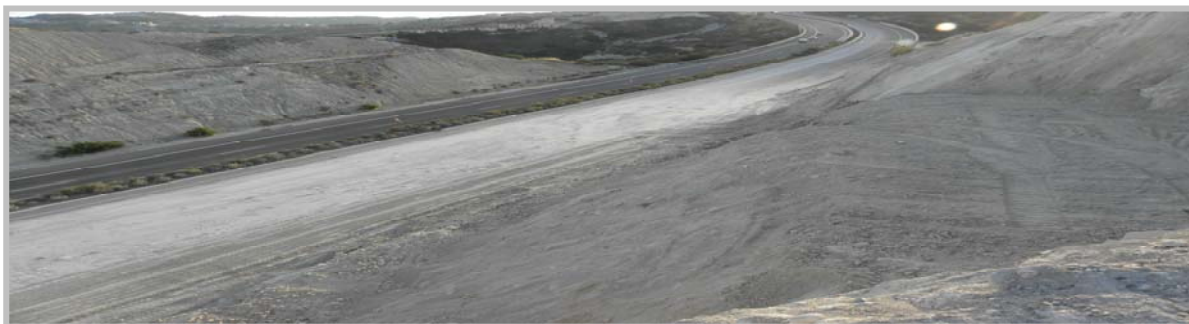
Εικόνα 33. Τεχνικό Πρανές (αύξηση τεχνικών κλίσεων) μετά από υποχώρηση του μέσα στην Οδό

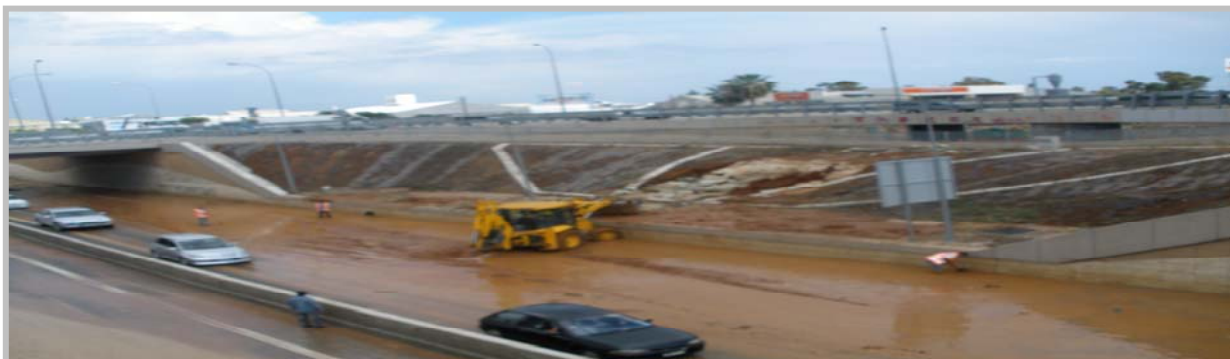
Εικόνα 34. Υποχώρηση πρανού μετά από έντονα καιρικά φαινόμενα

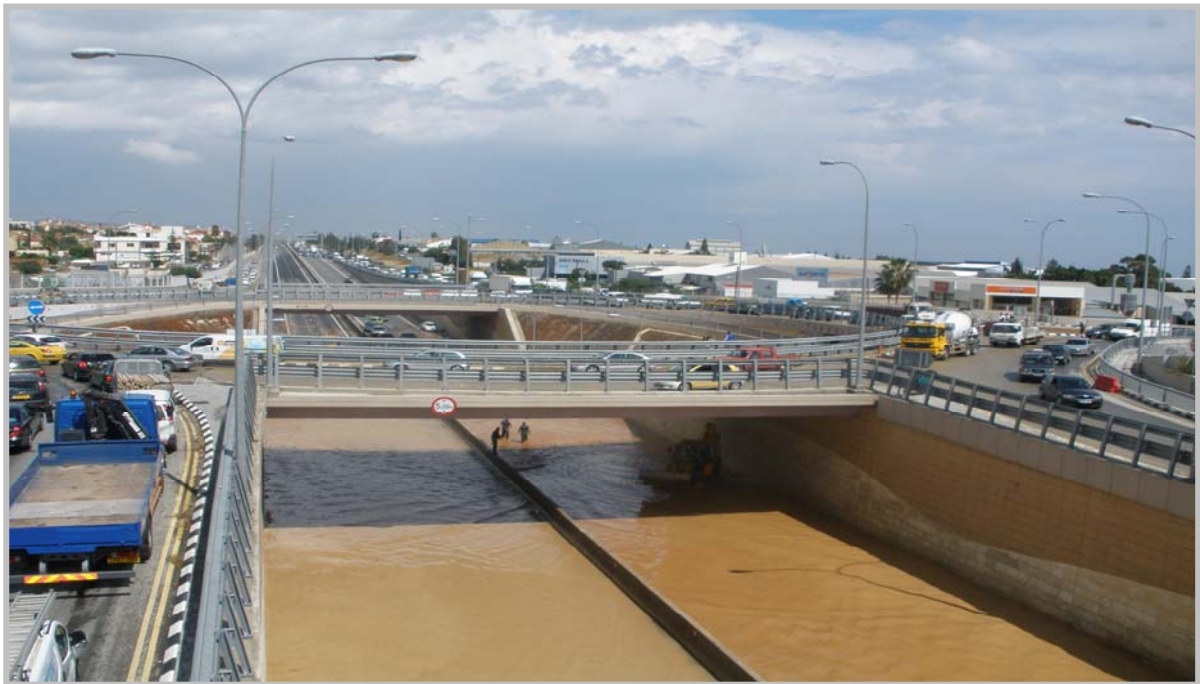
Έτσι σε αστικές περιοχές μετά από πλημμύρες παρατηρούμε υπερχειλίση συστήματος όμβριων (Εικόνα 39) καθώς και υποχωρήσεις πρανών αλλά και καθίζηση των προκείμενων εδαφών. Ενώ σε νέες αστικές περιοχές παρατηρούμε υπερχειλίση (τεχνητού) συστήματος αποχέτευσης λόγω υπερχειλίση των υπονόμων τα οποία δεν έχουν ολοκληρωμένο σύστημα αποχέτευσης ή ακόμη να υπάρχει έλλειψη συστηματικής συντήρησης του συστήματος ειδικά πριν τις πρώτες βροχές του Χειμώνα . Ακόμη είναι σύνηθες να παραβιάζοντας πολεοδομικοί περιορισμοί με παρεμβάσεις του ανθρώπου σε παραδοσιακές κοίτες ποταμών και η μετατροπή τους σε οικιστικές μονάδες παραβιάζοντας έτσι την φυσική ροή των ρευμάτων.

Εικόνα 39. Υπερχειλίση συστήματος Όμβριων Υδάτων

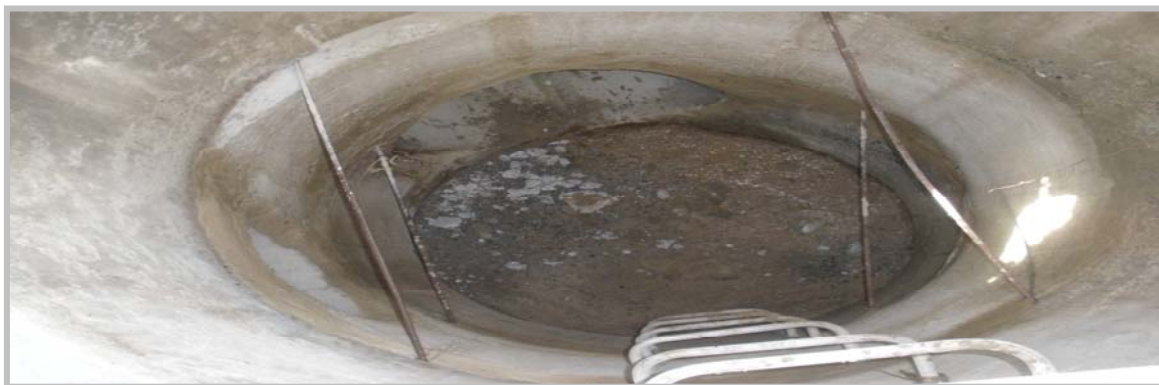
Μετά από έντονη βροχόπτωση μερικών ωρών στις 22.4.2010 είχε σαν συνέπεια την υποχώρηση των πρανών στον Κυκλικό Κόμβο Αγίου Αθανασίου λόγω βασικά φραξίματος και υπερχείλισης των φρεατίων απορροής λόγω κακού σχεδιασμού (Εικόνα 39 και 40). Δηλαδή όλοι οι κάθετοι αγωγοί των Όμβριων υδάτων των γεινιάζων οδών του κυκλικού κόμβου κατέληγαν περιμετρικά στο πάνω μέρος του πρανούς. Όμως στο σημείο που κατέληγαν δεν υπήρχε στηθαίο επαρκείς προστασία περιμετρικά του πρανούς, ούτε επαρκεί αποχετευτικό σύστημα με σχάρες ώστε να συλλέγουν το νερό των Όμβριων Υδάτων και να το διοχετεύουν ασφαλές μακριά από τον Αυτοκινητόδρομο με αποτέλεσμα την συγκεκριμένη μέρα μετά από έντονη βροχόπτωση οι αγωγοί των Όμβριων υδάτων κατεύθυναν το όμβρια στην ανάντη περιοχή του πρανούς με αποτέλεσμα την μερική υποχώρηση του, διασυρμό του εδαφικού υλικού φράξιμο των σχαρών και πλημμύρισμα όλου του κυκλικού κόμβου. Δηλαδή είχε πλημμυρίσει τόσο ο κυκλικό κόμβο Αγίου Αθανασίου όσο και η βύθιση του Αυτοκινητόδρομου Λεμεσού/Λευκωσίας.

Εικόνα 40. Φράξιμο αποχετευτικού συστήματος

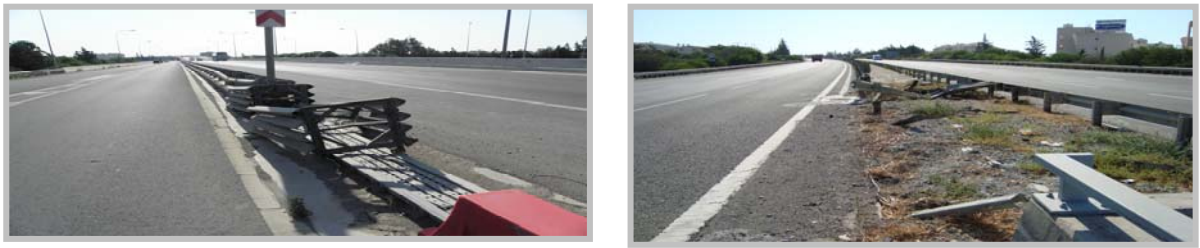
Εικόνα 51. Ζημιές σε CRASH CUSHION και σε μεταλλικά στηθαία ασφαλείας

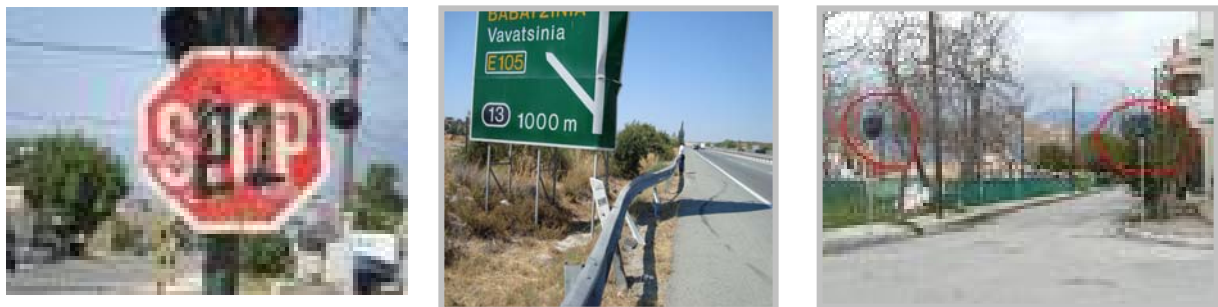
Εικόνα 52. Ζημιές σε πινακίδες τροχαίας

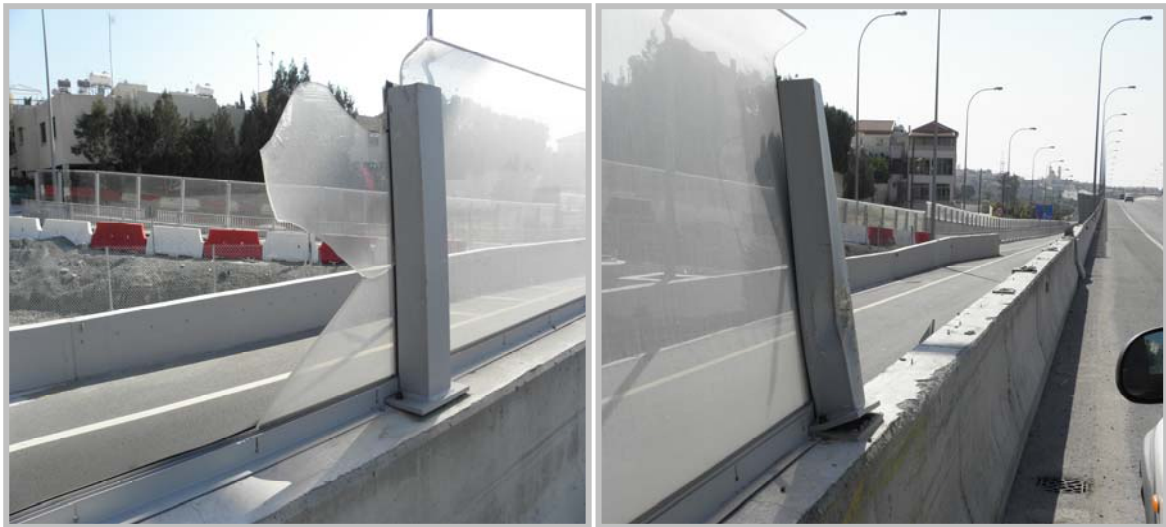
Εικόνα 57. Ζημιές σε Ηχοπετάσματα

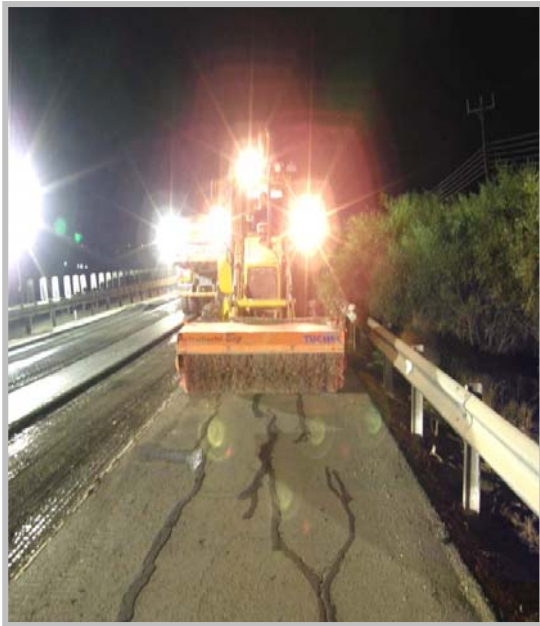
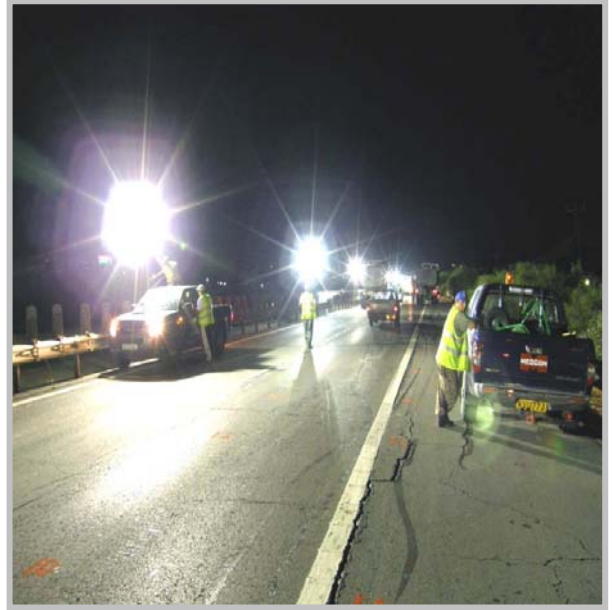
Εικόνα 8. Ρωγματώσεις που γέμισα με μάζιχο στην περιοχή της Μονής

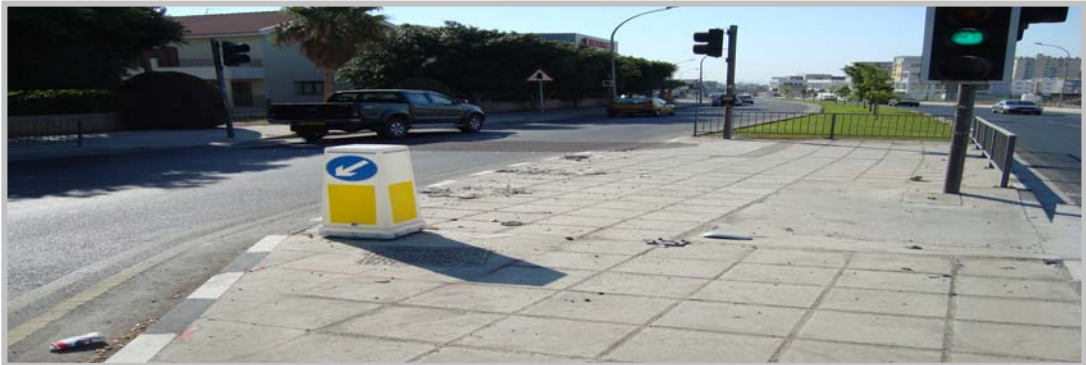
Εικόνες 20 Ζημιές σε Στηθαία ασφαλείας και Κιγκλιδώματα
