ΠΤΥΧΙΑΚΗ ΕΡΓΑΣΙΑ
ΣΥΝΤΗΡΗΣΗ ΣΤΗΝ ΟΔΟΠΟΙΑ

Ανδρονίκη Χριστοφόρου

Λεμεσός 2011

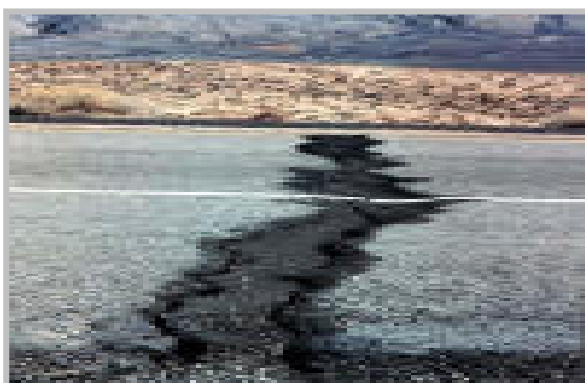
α) Είδος παραμόρφωσης-Αυλάκωση: Ένα είδος παραμόρφωσης είναι η κατά μήκος αυλάκωση η οποία είναι η φθορά του οδοστρώματος με μορφή αυλακιών, που έχουν διεύθυνση τη φορά της κυκλοφορίας. Προέρχονται από συμπίεση ή πλάγια μετακίνηση των υποκείμενων στρώσεων από την κυκλοφορία καθώς και από τη μετατόπιση του ίδιου του τάπητα κυκλοφορίας. Παρουσιάζουν μεγάλη συχνότητα εμφάνισης σε σημεία της οδού, όπου η κυκλοφορία σταματά για μικρό χρονικό διάστημα (στάση λεωφορείων ,σηματοδότες κλπ). Δημιουργούνται κυρίως σε ασφαλτομείγματα με ανεπαρκή ευστάθεια.

Εικόνα 8. Επιδιόρθωση κάθετης αυλάκωση

Τρόποι επιδιόρθωση: Για την επιδιόρθωση τέτοιου είδους παραμόρφωσης (Εικόνα.8) ακολουθείται μια σειρά από διαδικασίες όπως ο καθορισμός των ορίων κάθε αυλάκωσης και σήμανση τους η εφαρμογή ελαφριάς συγκολλητικής επάλειψης (0,4-0,7) και μετά διάστρωση ασφαλτομείγματος πυκνής σύνθεσης για την πλήρωση των αυλακώσεων. Ακολούθως γίνεται συμπύκνωση με οδοστρωτήρα και τέλος η επικάλυψη του αντίστοιχου τμήματος της οδού σε όλο το πλάτος με ασφαλτοτάπητα μικρού πάχους ή με σφραγιστική επάλειψη.
