Τεχνολογικό
Πανεπιστήμιο
Κύπρου

Πτυχιακή διατριβή

**ΑΠΟΤΙΜΗΣΗ ΚΑΙ ΕΝΙΣΧΥΣΗ ΥΦΙΣΤΑΜΕΝΗΣ
ΚΑΤΑΣΚΕΥΗΣ ΑΠΟ ΟΠΛΙΣΜΕΝΟ ΣΚΥΡΟΔΕΜΑ**

The second part of this diploma thesis includes the control procedure and the analysis of the existing reinforced concrete construction that was chosen to be studied with the help of the 3DR.STRAD static program and the presentation of ways of repairing and reinforcing the existing structure according to the results of the program. Finally, the lateral load analysis with q approximation, will help to assess the carrying capacity of the existing construction.

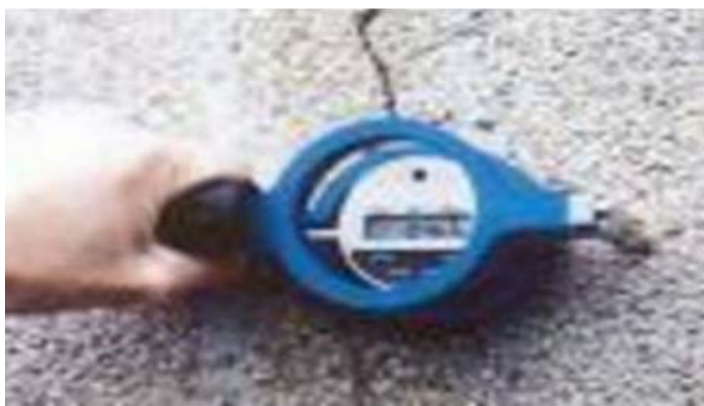
Εικόνα 1: Όργανο μέτρησης εύρους ρωγμής (<http://www.ktiritest.gr>)

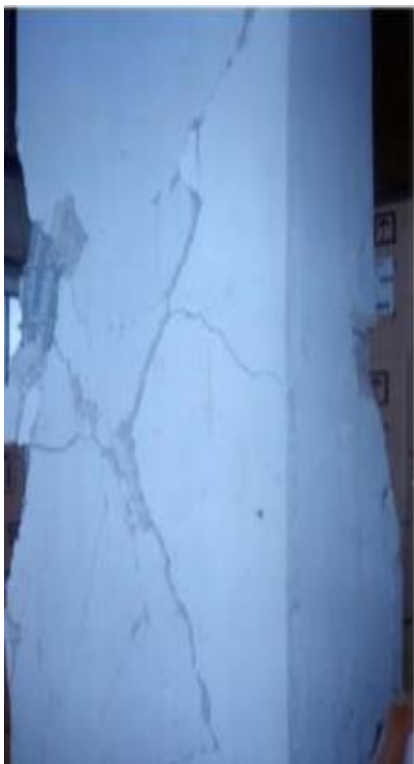
Εικόνα 5: Διατμητική αστοχία κοντού υποστυλώματος

Μετά από ένα ισχυρό σεισμό, οι ρωγμές που εμφανίζονται στα υποστυλώματα μιας υφιστάμενης κατασκευής είναι κυρίως διατμητικού χαρακτήρα και κάνουν την εμφάνισή τους υπό μορφή χιαστί στην ασθενέστερη ζώνη του υποστυλώματος. Κυρίως κάνουν την εμφάνισή τους σε υποστυλώματα μέτριας λυγηρότητας με οριακή εικόνα την εκρηκτική διατμητική αστοχία των κοντών υποστυλωμάτων. Η κυριότερη αιτία του συγκεκριμένου τύπου βλάβης βασίζεται στο γεγονός ότι στα μέτριας λυγηρότητας υποστυλώματα η καμπτική αντοχή είναι πολύ μεγαλύτερη από τη διατμητική, με αποτέλεσμα να υπερισχύει η διατμητική αστοχία.

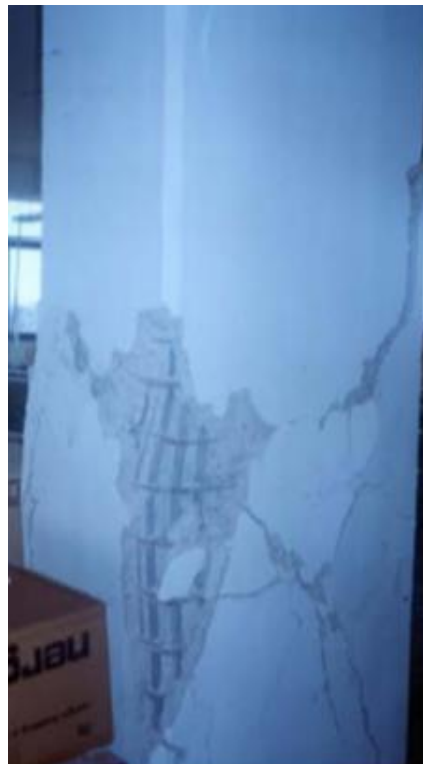
Εικόνα 4: Διατμητική αστοχία κοντού υποστυλώματος

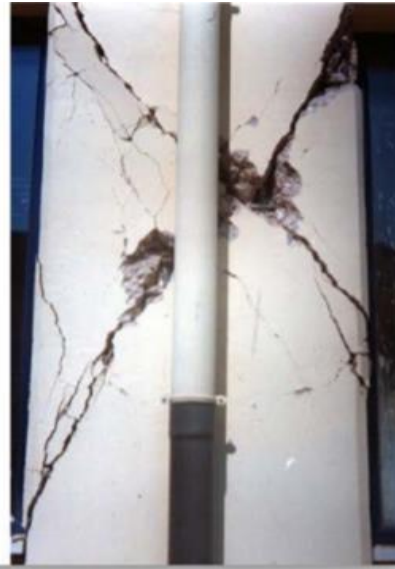
Εικόνα 6: Χιαστί λοξές διατμητικές ρωγμές βαθμού βλάβης c
(<http://www.episkeves2.civil.upatras.gr>)

Οι βλάβες διατμητικού χαρακτήρα παρουσιάζονται με λοξές ρωγμές, όπου λόγω της αντιστροφής της σεισμικής δράσης πολλές φορές παρουσιάζουν χιαστί μορφή, η εμφάνιση αυτών των βλαβών εκδηλώνει τη χαμηλή ποιότητα σκυροδέματος αλλά και την έλλειψη επαρκούς διατμητικού οπλισμού.

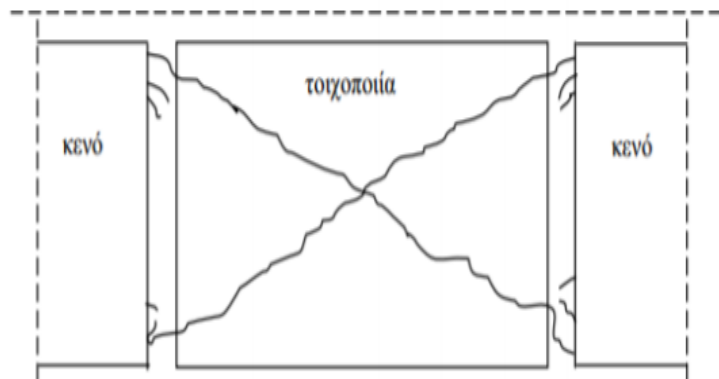
Εικόνα 9: Αστοχία υποστυλωμάτων στη συνέχεια μονόπλευρων τοιχοπληρώσεων (Δρίτσος 2005)

Ως τύπος διατμητικής αστοχίας επίσης μπορεί να θεωρηθεί η αστοχία τοιχοπλήρωσης ενός πλαισίου, η οποία επεκτείνεται στα υποστυλώματα. Το γεγονός αυτό συμβαίνει όταν τα υποστυλώματα που απαρτίζουν το πλαίσιο είναι ασθενή και η τοιχοπλήρωση είναι μονόπλευρη.

Οι βλάβες αυτές είναι πολύ σοβαρές για τις κατασκευές γιατί εκτός από ψαθυρή αστοχία υποδηλώνεται η σημαντική μείωση της δυσκαμψίας των υποστυλωμάτων, συνεπώς και η αδυναμία μεταφοράς των κατακόρυφων φορτίσεων. Η κατάσταση αυτή δημιουργεί υπερφόρτωση των γειτονικών υποστυλωμάτων λόγω ανακατανομής των φορτίσεων, δημιουργώντας μεγάλη πιθανότητα να οδηγηθεί η κατασκευή σε κατάρρευση. (Δρίτσος 2005)

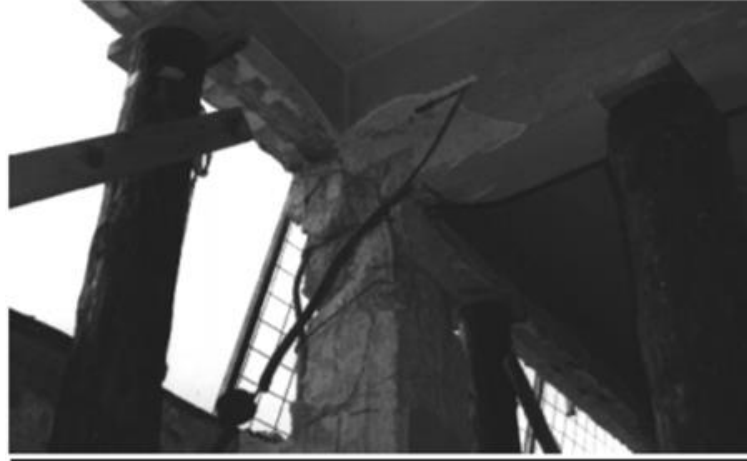
Εικόνα 22: Βλάβη σε μεσαίο κόμβο (<http://library.tee.gr>)

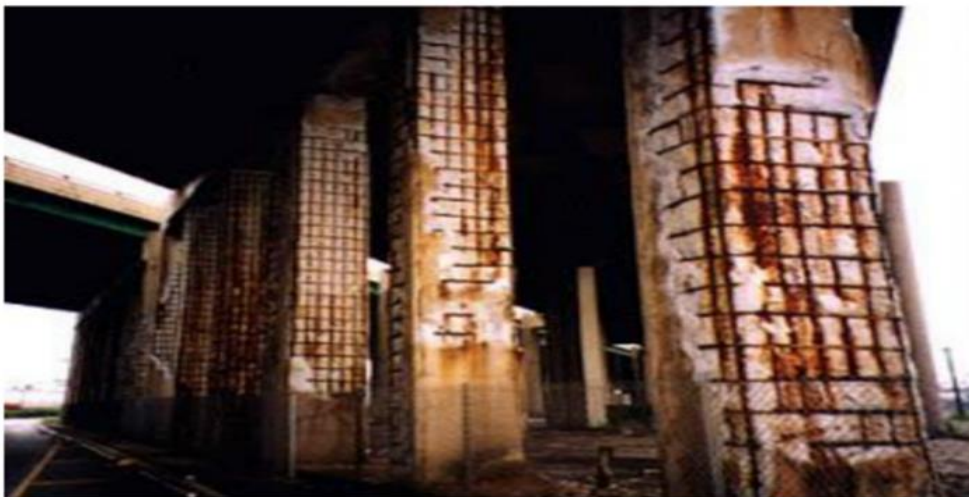
Εικόνα 27: Διάβρωση οπλισμού υποστυλωμάτων

Οι παράγοντες που τείνουν να μεγεθύνουν το φαινόμενο αυτό είναι διάφοροι, άλλοτε είναι φυσικοί (κλιματολογικές συνθήκες περιβάλλοντος), και άλλοτε εξωγενείς (κακός σχεδιασμός). Οι κυριότερες αιτίες είναι η ενανθράκωση και η διείσδυση χλωριόντων στον οπλισμό. Οι δύο αυτές διαδικασίες δεν είναι ανεξάρτητες μεταξύ τους, καθώς η πρώτη επηρεάζει άμεσα τη δεύτερη. (Κατσένιου, 2006 ; Ξάνθης 2004).

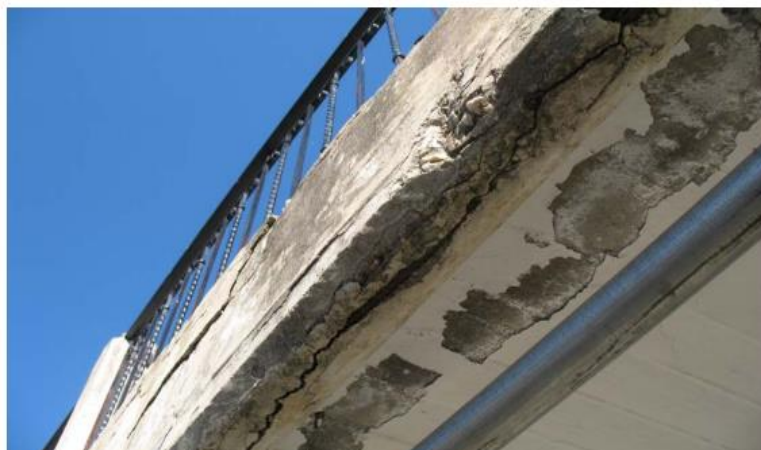
Εικόνα 29: Ομοιόμορφη διάβρωση (<http://www.episkeves2.civil.upatras.gr>)

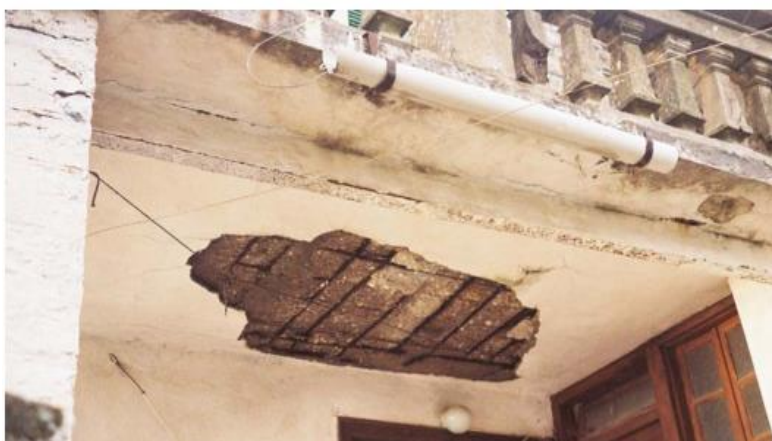
Εικόνα 30: Τοπική διάβρωση (<http://www.episkeves2.civil.upatras.gr>)

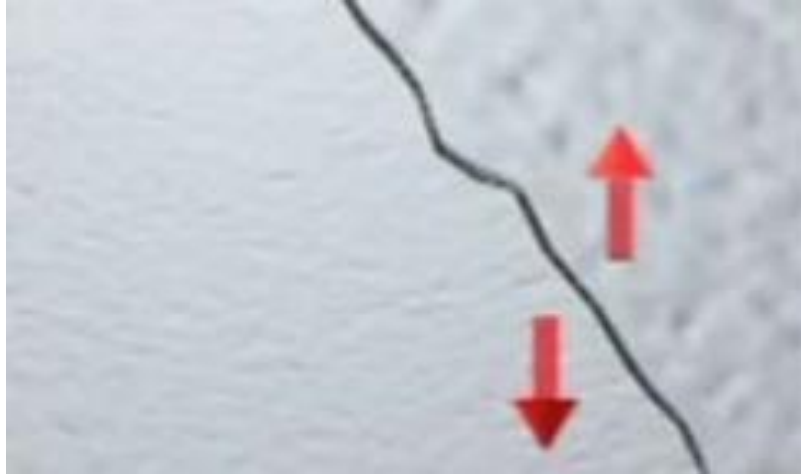
Εικόνα 33: Ρηγμάτωση που οφείλεται σε διάτμηση λόγω καθίζησης
(<http://5a.arch.ntua.gr>)

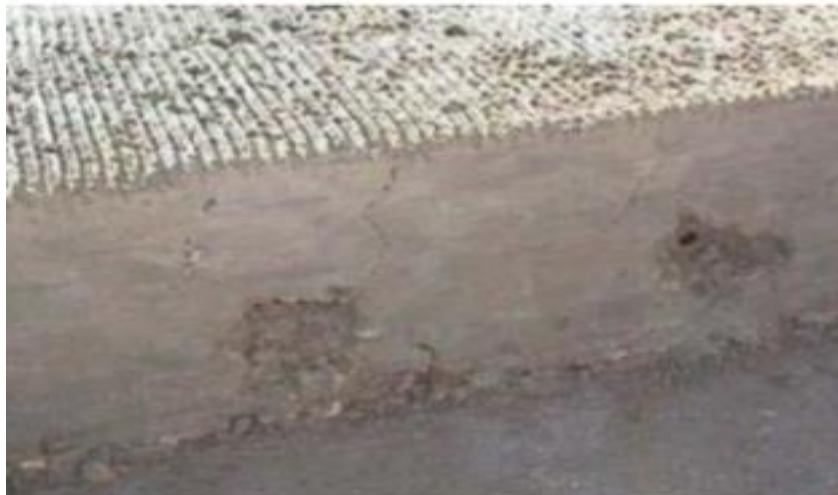
Το φαινόμενο της πλαστικής κάθισης παρουσιάζεται επί το πλείστον στο άνω άκρο υποστηλώματος λόγω μεγάλης εξίδρωσης και συνθηκών απότομης αρχικής ξήρανσης. Η πλαστική συστολή εμφανίζεται συνήθως σε πλάκες οπλισμένου σκυροδέματος λόγω μικρής εξίδρωσης, απότομης αρχικής ξήρανσης και ύπαρξης οπλισμού κοντά στην επιφάνεια.

Εικόνα 34: Ρηγμάτωση λόγω πλαστικής συστολής
(<https://docplayer.gr>)

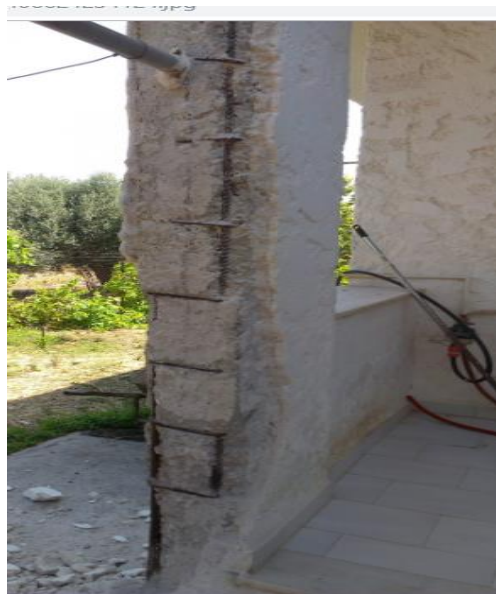
Εικόνα 35: Ενανθράκωση σκυροδέματος (<https://www.eletech.gr>)

Αρχικά, η ασβεστοποίηση αναφέρεται στην αποσάθρωση του σκυροδέματος, καθώς τα αδρανή (συστατικά του σκυροδέματος) μπορούν να χάσουν την ικανότητά τους. Η ενανθράκωση του σκυροδέματος οφείλεται στην μετατροπή του υδροξειδίου του ασβεστίου σε ανθρακικό ασβέστιο. Κατά την πήξη του τσιμέντου παράγεται υδροξείδιο του ασβεστίου Ca(OH)_2 . Εκεί οφείλεται το υψηλό αλκαλικό pH. Ο οπλισμός βρίσκεται μέσα στο αλκαλικό αυτό περιβάλλον και είναι προστατευμένος από οξείδωση. Ωστόσο με τις διεισδύουσες όξινες ουσίες μειώνεται διαρκώς το pH. Το διοξείδιο του άνθρακα (CO_2) που βρίσκεται διαλυμένο στο νερό της βροχής, συχνά και με διοξείδιο του θείου (SO_2) που βρίσκεται σε βιομηχανικές και μολυσμένες περιοχές, αφομοιώνεται

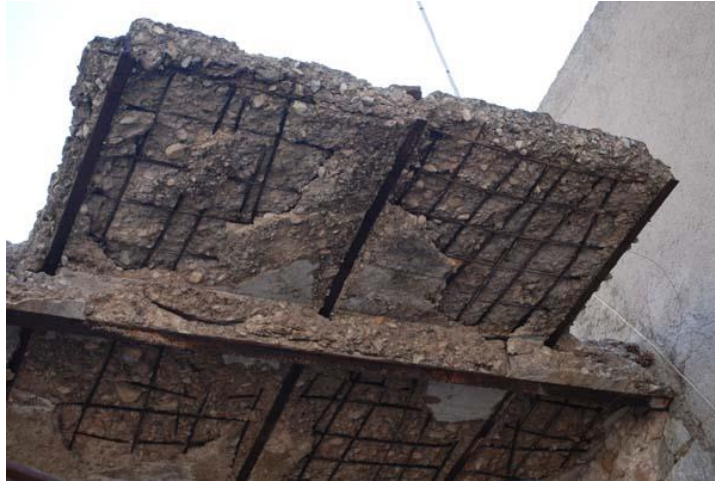
Εικόνα 36: Ασβεστοποίηση σκυροδέματος
(<https://www.skyrodema2018.g>)

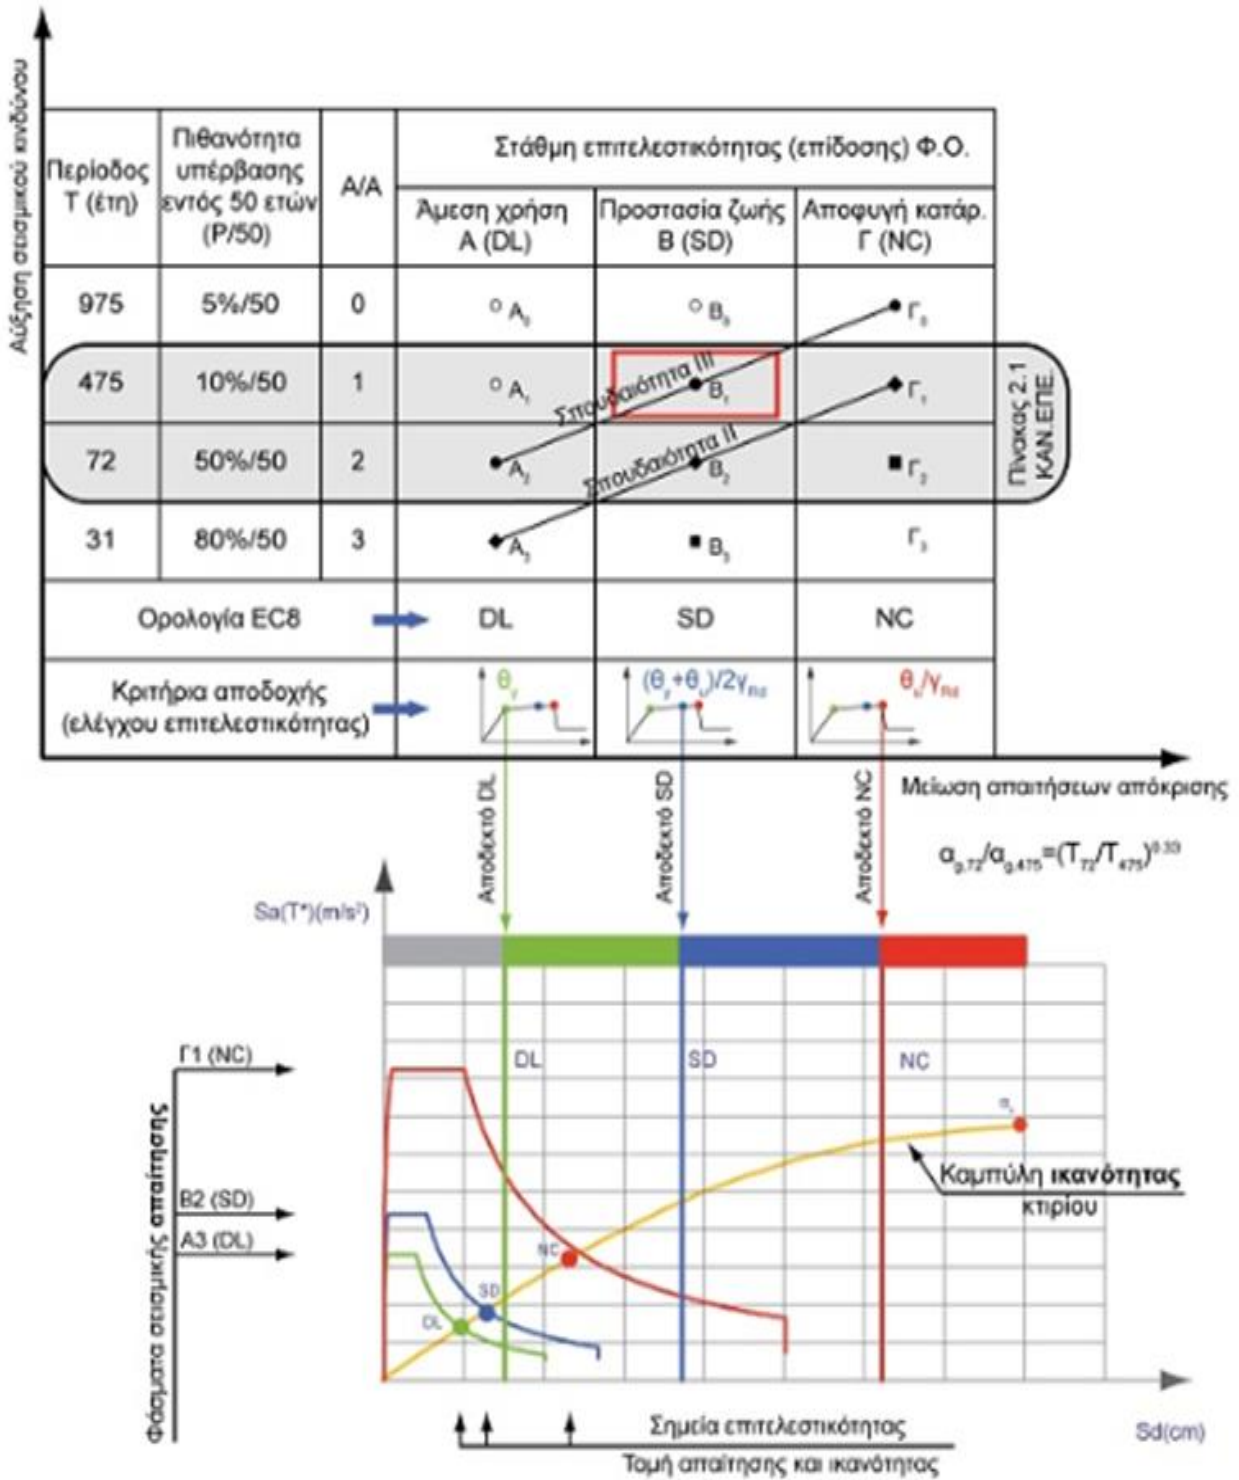
Εικόνα 38: Ανεκτοί στόχοι αποτίμησης και ανασχεδιασμού υφιστάμενων κατασκευών (<http://www.lhlogismiki.gr>)

Στην εικόνα 38 της επόμενης σελίδας παρατηρούμε συνοπτικά τις προαναφερθείσες στάθμες επιτελεστικότητας όπως αναφέρονται στο ΚΑΝ.ΕΠΕ. Στο κόκκινο πλαίσιο ορίζεται ο βασικός στόχος σχεδιασμού και αποτίμησης στον οποίο βασίζονται οι διατάξεις του EC8 και του ΕΑΚ2000. Ο στόχος αυτός είναι η προστασία ζωής των ενοίκων σε ένα σεισμικό γεγονός που έχει περίοδο επαναφοράς 10% στα 5 χρόνια. Επίσης, παρατηρούμε ότι ανάλογα με τη σπουδαιότητά της, μια υφιστάμενη κατασκευή παρουσιάζει διαφορετικούς στόχους αποτίμησης για διάφορες στάθμες επιτελεστικότητας.

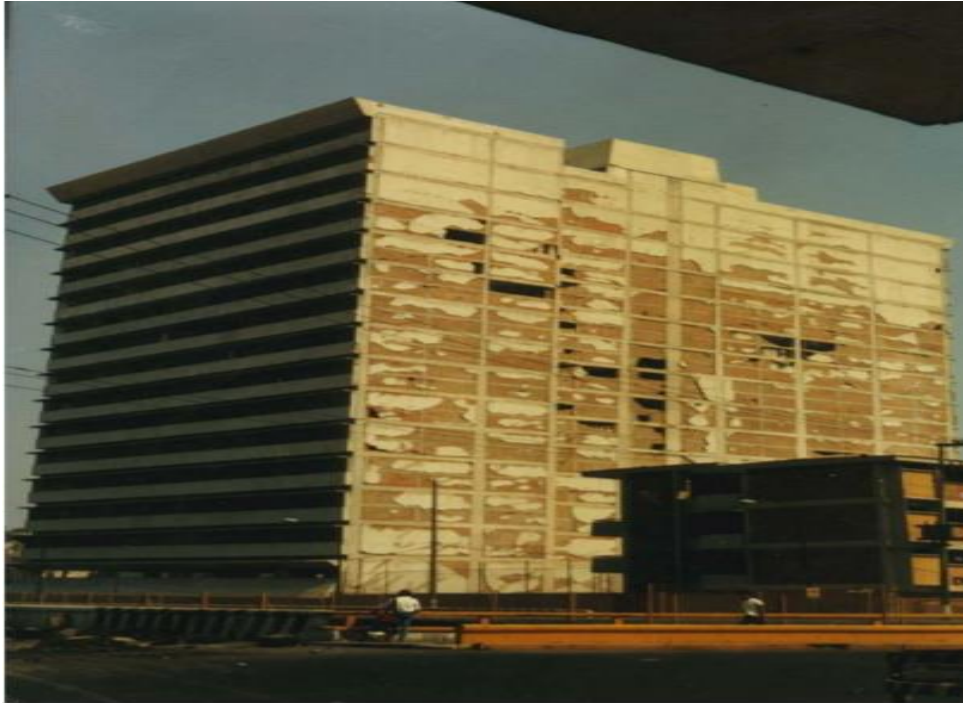
Το κτίριο από οπλισμένο σκυρόδεμα που φαίνεται στην εικόνα 43, έχει υποστεί ρωγμές σε υποστυλώματα και σε τοίχους πλήρωσης με αποκόλληση τμημάτων επιχρίσματος. Σε μερικές περιπτώσεις υπάρχει μερική αστοχία των τοίχων πλήρωσης από οπτοπλινθοδομή. Η δομική βλάβη (στα υποστυλώματα) είναι μέτρια, και η μη δομική βλάβη (στους τοίχους πλήρωσης) είναι βαρεία, καθιστώντας τη βλάβη βαθμού Γ.

Εικόνα 43: Γ βαθμός βλάβης σε κτίριο από οπλισμένο σκυρόδεμα
(<https://eclass.uoa.gr>)

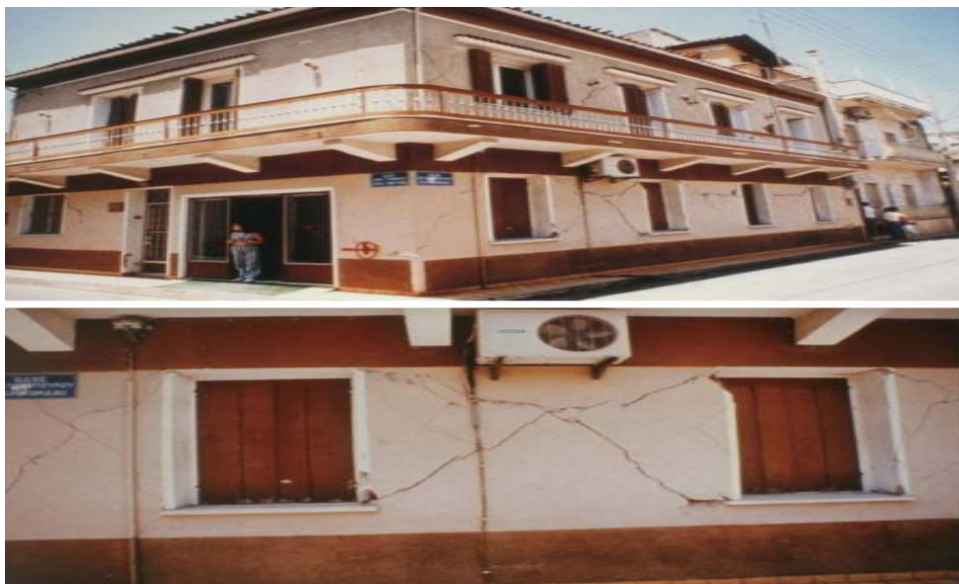
Η υφιστάμενη κατασκευή με άοπλη τοιχοποιία και πλάκες από οπλισμένο σκυρόδεμα που φαίνεται στην εικόνα 44 υπέστη επίσης βλάβη βαθμού Γ. Οι ρωγμές στον εξωτερικό τοίχο είναι μεγάλες και εκτεταμένες αλλά δεν διεισδύουν όλες σ'όλο το πάχος του τοίχου.

Εικόνα 44: Γ βαθμός βλάβης σε άοπλη τοιχοποιία (<https://eclass.uoa.gr>)

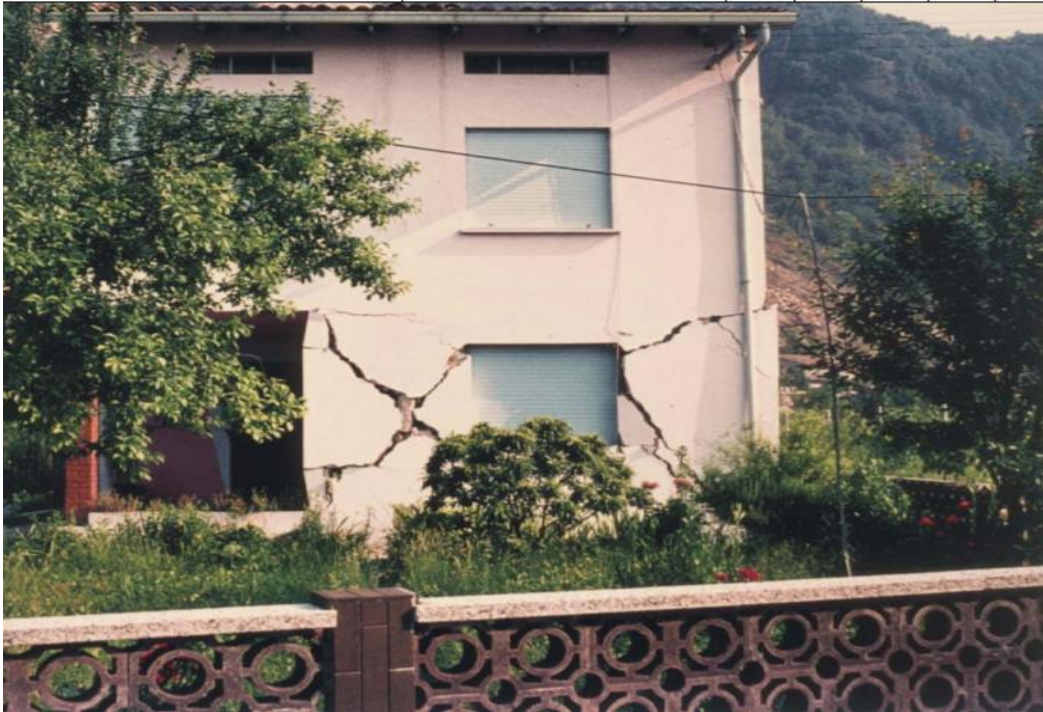
Πιο κάτω, στην εικόνα 45 παρουσιάζεται μια κατασκευή, η οποία όπως και προηγούμενος είναι άοπλης τοιχοποιίας, με πλάκες οπλισμένου σκυροδέματος. Οι μεγάλες διαγώνιες ρωγμές στους τοίχους και η μερική απώλεια σύνδεσης μεταξύ των εξωτερικών τοίχων είναι ένδειξη βαρειάς δομικής βλάβης. Αυτή είναι βλάβη Δ βαθμού.

Εικόνα 45: Δ βαθμός βλάβης σε άοπλη τοιχοποιία (<https://eclass.uoa.gr>)

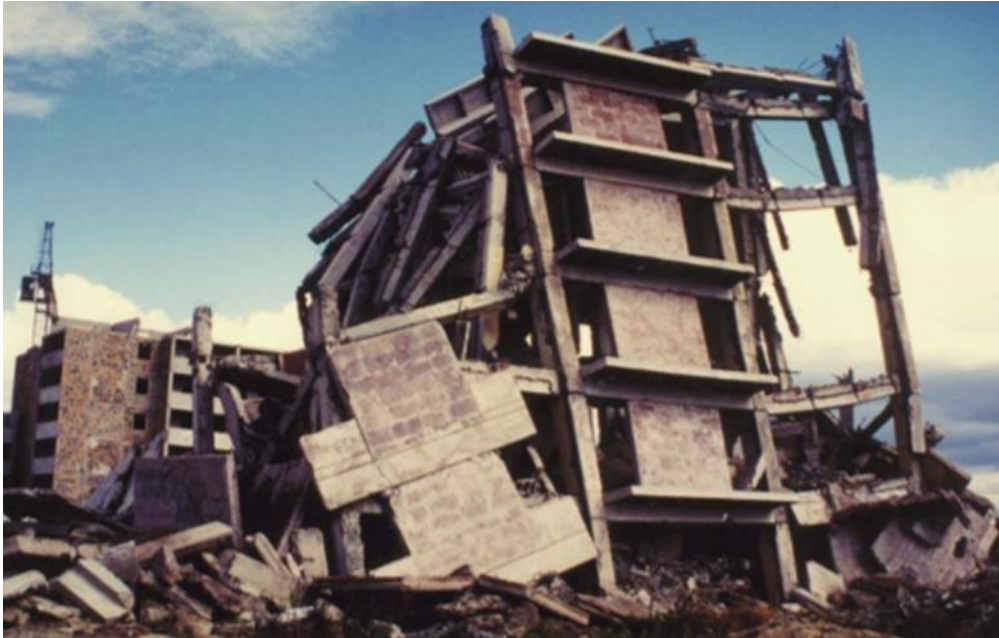
Στην εικόνα 46 προφανώς παρουσιάζονται πολύ βαρειές δομικές βλάβες και σχεδόν ολοκληρωτική κατάρρευση, και επομένως βλάβες βαθμού Ε. Ο σκελετός οπλισμένου σκυροδέματος που περιλάμβανε ένα ορισμένο επίπεδο αντισεισμικού σχεδιασμού επηρεάστηκε δυσμενώς από την ανεπαρκή σύνδεση μεταξύ δοκών και υποστυλωμάτων. Αυτός ο κτιριακός τύπος είναι τυπικό παράδειγμα όπου κανείς θα έπρεπε να αποδώσει χαμηλή κατηγορία τρωτότητας.

Εικόνα 46: Ε βαθμός βλάβης σε κατασκευή από οπλισμένο σκυρόδεμα
(<https://eclass.uoa.gr>)

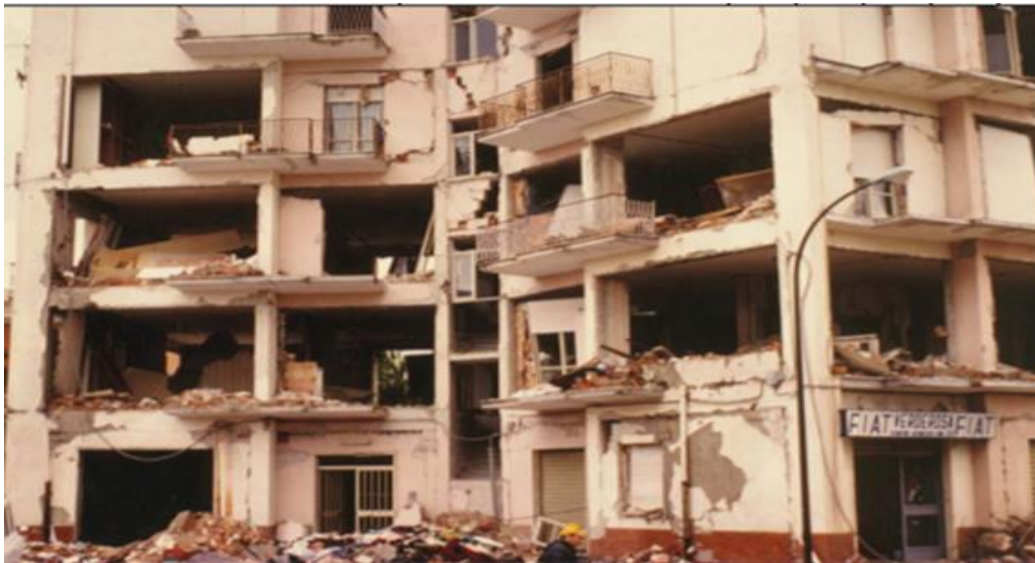
Επιπρόσθετα, στην εικόνα 47 παρουσιάζεται μια κατασκευή από οπλισμένο σκυρόδεμα. Πολλοί εξωτερικοί τοίχοι πλήρωσης έχουν αστοχήσει πλήρως, και αυτό αποτελεί πολύ βαρεία δομική βλάβη. Σε μερικές περιπτώσεις υπάρχουν βαρείες βλάβες στους αρμούς δοκαριών-υποστυλωμάτων. Αυτές είναι βλάβες Δ βαθμού.

Εικόνα 47: Δ βαθμός βλάβης σε κατασκευή από οπλισμένο σκυρόδεμα
(<https://eclass.uoa.gr>)

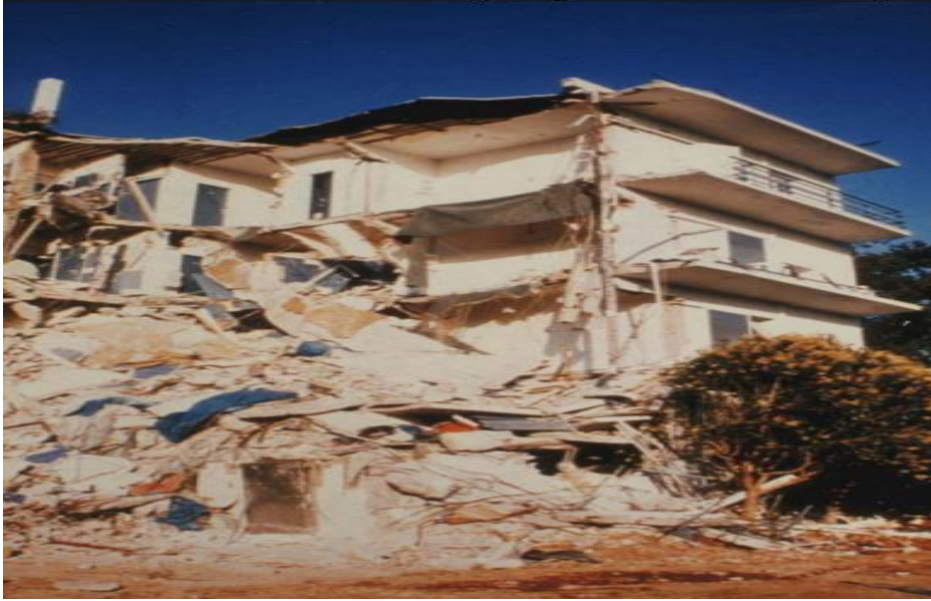
Η εικόνα 48 αποικονίζει ένα κτίριο με σκελετό από οπλισμένο σκυρόδεμα. Το μεσαίο τμήμα αυτού του κτιρίου έχει καταρρεύσει πλήρως, καθιστώντας τη βλάβη βαθμού Ε.

Εικόνα 48: Ε βαθμός βλάβης σε κατασκευή από οπλισμένο σκυρόδεμα
(<https://eclass.uoa.gr>)

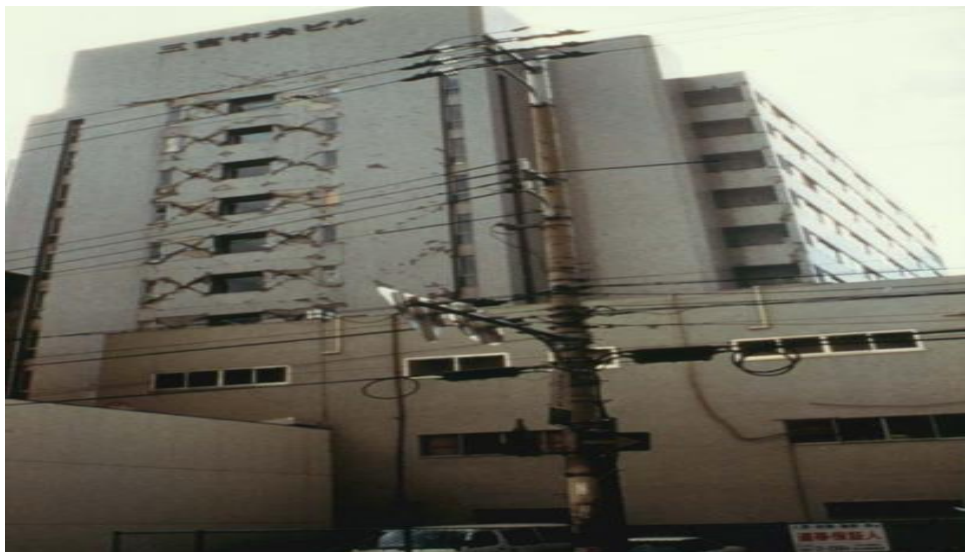
Τέλος, το κτίριο που φαίνεται στην εικόνα 49 υπέστη μέτριες δομικές βλάβες σ' όλο του το ύψος. Οι ρωγμές επικεντρώνονται στα ασθενή κατακόρυφα στοιχεία χαμηλού ύψους της εξωτερικής όψης. Η ακεραιότητα του συνόλου δεν έχει προσβληθεί. Ο βαθμός βλαβών είναι τύπου Γ.

Εικόνα 49: Γ βαθμός βλάβης σε κτίριο με τοιχεία από οπλισμένο σκυρόδεμα
(<https://eclass.uoa.gr>)

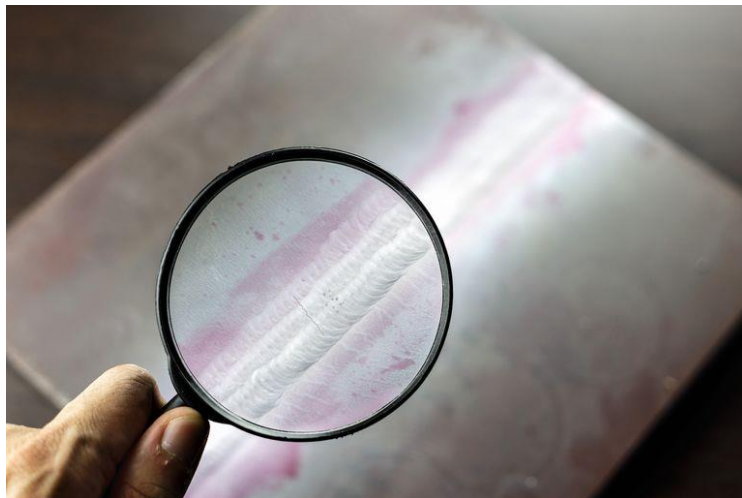
Τα ευρήματα της οπτικής επιθεώρησης αποτελούν βασικό οδηγό για τις μεθόδους μη καταστροφικού ελέγχου που θα χρησιμοποιηθούν στην συνέχεια, αλλά και για τις θέσεις διεξαγωγής των ανωτέρω ελέγχων. Έτσι, ο οπτικός έλεγχος λειτουργεί πάντα συνδυαστικά με άλλες μεθόδους μη καταστροφικού ελέγχου.

Εικόνα 50: Οπτικός Έλεγχος (<https://www.tuv-nord.com>)

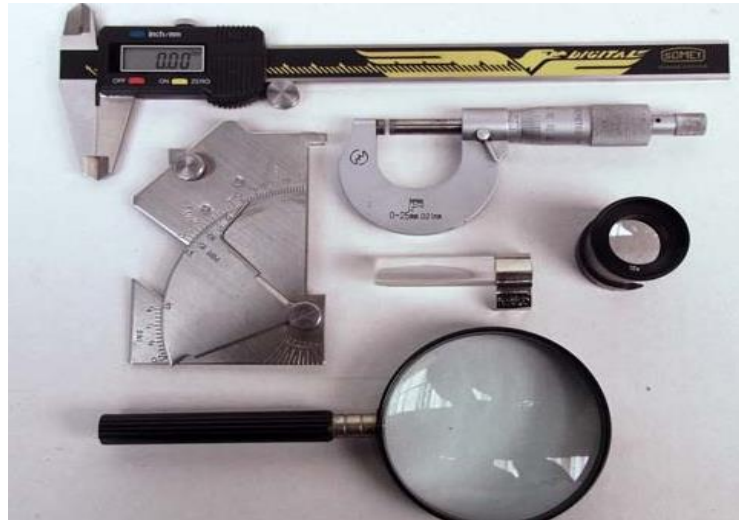
Όπως ειπώθηκε και προηγουμένως ο οπτικός έλεγχος χρησιμοποιείται κατά κανόνα για τον προσδιορισμό ρηγματώσεων, αποφλοιώσεων και άλλων επιφανειακών ατελειών οι οποίες γίνονται αντιληπτές με το μάτι. Η επιθεώρηση (αυτοψία) είναι ο αρχικός έλεγχος για την αποτίμηση της υφιστάμενης κατάστασης ενός δομήματος, ανεξάρτητα από το υλικό που έχει κατασκευασθεί. Για τον καθορισμό του είδους των ρωγμών χρειάζεται ένα έμπειρο και αξιόλογο συνεργείο. Σε αυτό τον έλεγχο χρησιμοποιείται μεγεθυντικός φακός, ηλεκτρικός φακός ή ρωγμοσκόπιο. Το ρωγμοσκόπιο είναι ένα εξαιρετικά αποδοτικό όργανο, αφού είναι μικροσκόπιο με ενσωματωμένη κλίμακα. Έτσι ο χρήστης έχει την δυνατότητα να ποσοτικοποιεί το εύρος των ορατών επιφανειακών ρωγμών και

Εικόνα 51: Εξειδικευμένα εργαλεία οπτικού ελέγχου
(<http://ad-ndt.gr/>)

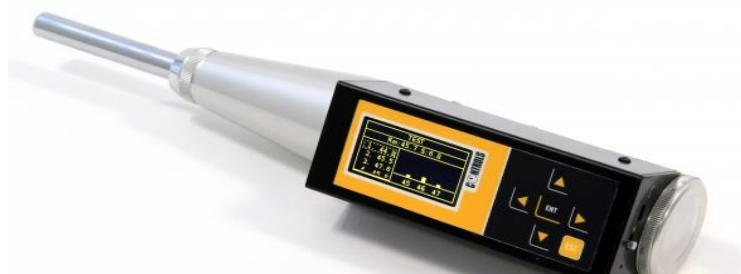
Η μέθοδος της κρουσιμέτρησης είναι από τους πιο συνήθεις μη καταστροφικούς ελέγχους που μπορεί να χρησιμοποιηθεί. Η μέθοδος βασίζεται στο συσχετισμό της σκληρότητας της επιφάνειας του σκυροδέματος με τη θλιπτική αντοχή του. Με τη βοήθεια της μεθόδου αυτής μας δίνεται η δυνατότητα να προσδιορίσουμε τη σκληρότητα της επιφάνειας του σκυροδέματος ανάλογα με το ύψος αναπήδησης του κρουσίμετρου. Η μέτρηση του δείκτη επιφανειακής σκληρότητας του σκυροδέματος έχει μικρότερο ποσοστό σφάλματος για ηλικίες σκυροδέματος μεταξύ 14 ημερών και 3 μηνών. Τα κρουσίμετρα είναι εύκολα στην χρήση και η μέθοδος σχετικά απλή και αξιόπιστη. Η

Εικόνα 52: Ψηφιακό κρουσίμετρο σκυροδέματος
(<http://www.totalstation.gr>)

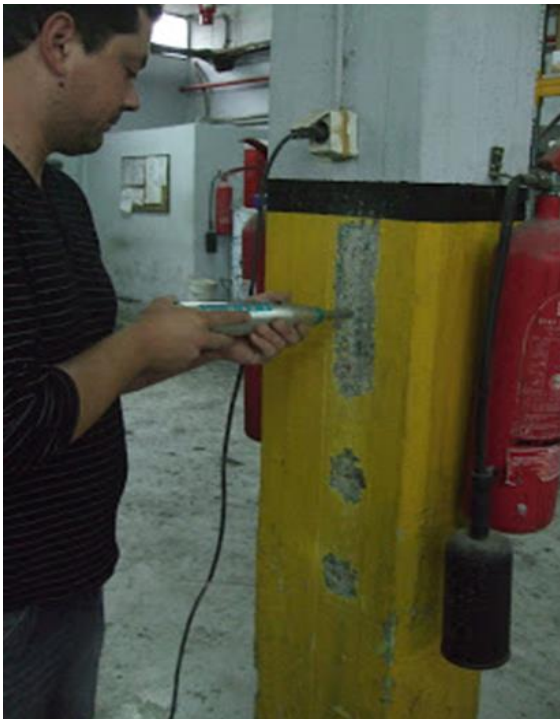
Εικόνα 53: Δοκιμή κρουσίμετρου σε υποστώλωμα
(<http://sideris-konstantinos.blogspot.com>)

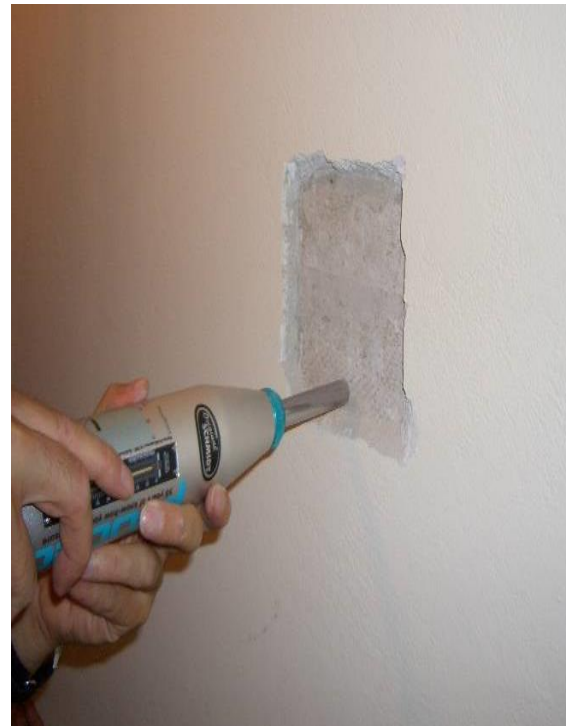
Εικόνα 54: Δοκιμή κρουσίμετρου σε τοιχείο
(<http://sideris-konstantinos.blogspot.com>)

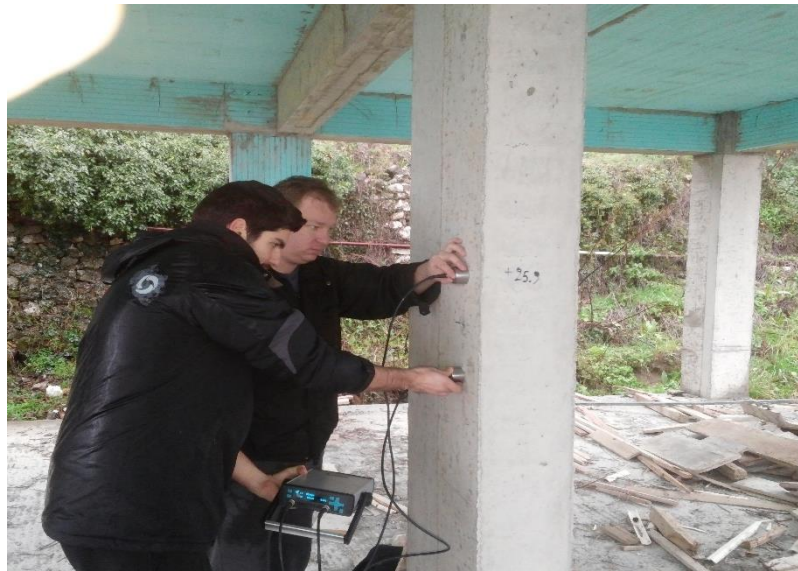
Είναι μία μέθοδος όπου βασίζεται στην ηχώ (αντήηση) εξ αντανάκλασεως υπερηχητικών ή κρουστικών κυμάτων και κατατάσσεται στη κατηγορία έμμεσων μη καταστροφικών μεθόδων από σκυροδέμα και τοιχοποιία. Με τη μέθοδο των υπερήχων έχουμε τη δυνατότητα να εντοπίσουμε τις ανωμαλίες του σκυροδέματος (φθορές, ρωγμές, κενά κ.α.), να ελέγξουμε την ποιότητα και να εκτιμήσουμε την αντοχή του σκυροδέματος μετά από την κατάλληλη βαθμονόμηση του οργάνου.

Εικόνα 55: Εφαρμογή μεθόδου των υπέρηχων
(<http://okeanis.lib.puas.gr>)

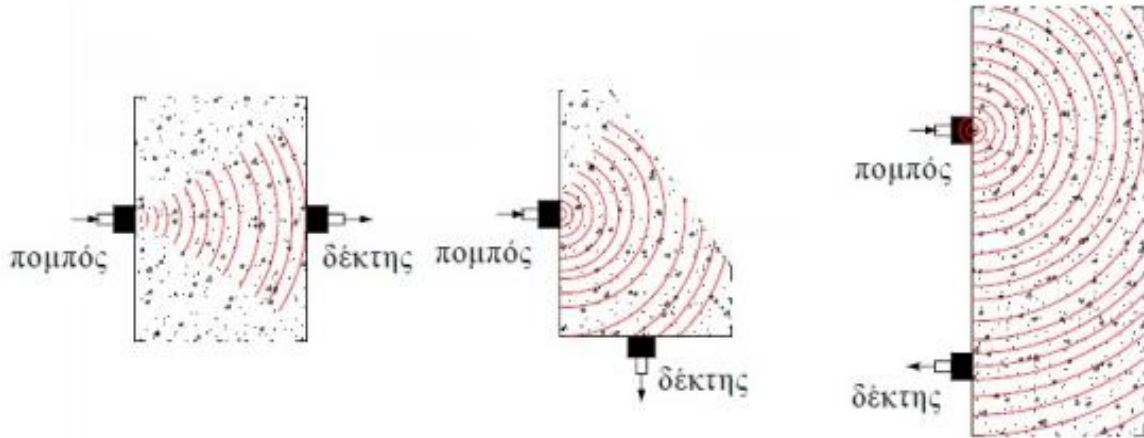
1. Τοποθετώντας στις δύο κάθετες πλευρές, όπου είναι η πιο ακριβής μέθοδος

2. Τοποθετώντας στις δύο κάθετες πλευρές, αλλά έχει αρκετή δυσκολία στο να προσδιορίσει το μήκος του στοιχείου.
3. Τοποθετώντας στη ίδια πλευρά, μόνο όταν δεν υπάρχει άλλη επιλογή ή αν υπάρχει υποψία διαφοροποίησης του σκυροδέματος.

Εικόνα 56: Τρόποι μέτρησης ταχύτητας των υπερήχων (<http://okeanis.lib.puas.gr>)

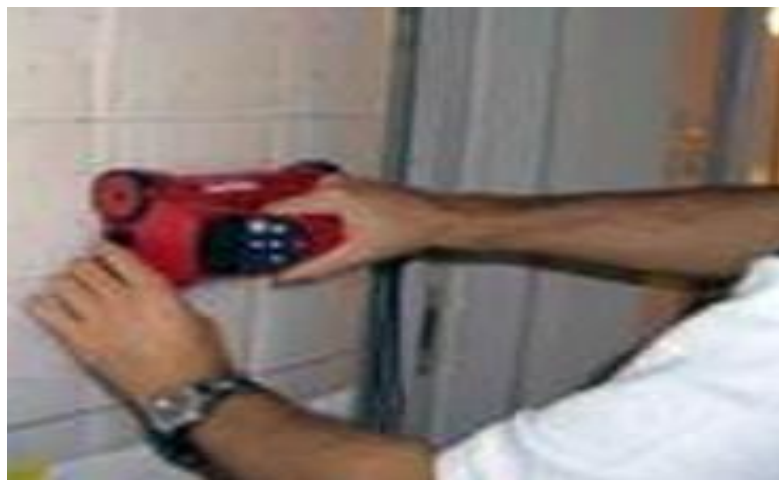
Τα μαγνητόμετρα είναι όργανα τα οποία έχουν την δυνατότητα να εντοπίσουν και να προβλέψουν με ακρίβεια τη θέση του οπλισμού, το πάχος της επικάλυψης του σκυροδέματος ακόμη και τη διάμετρο της ράβδου.

Εικόνα 57: Εφαρμογή μαγνητικής μεθόδου στο σκυρόδεμα (<http://www.ktiriotest.gr>)

Η διαδικασία της μέτρησης είναι απαραίτητο να πραγματοποιείται δύο φορές, όπου την πρώτη φορά η μέτρηση θα γίνεται τοποθετώντας την κεφαλή του οργάνου πάνω στο σκυρόδεμα ενώ τη δεύτερη με τη κεφαλή του οργάνου να βρίσκεται τοποθετημένη σε συγκεκριμένη απόσταση. Η μαγνητική μέθοδος στηρίζεται στη αλληλεπίδραση του οπλισμού με ένα ηλεκτρομαγνητικό πεδίο (όργανο). Στην μέθοδο αυτή παρατηρείται χρήση μαγνητικών πεδίων. Η δημιουργία αυτού του πεδίου υλοποιείται με κατάλληλα βαθμονομημένες συσκευές (μαγνητόμετρα) που έχουν ως σκοπό να προσδιοριστεί η θέση και η διάμετρος του οπλισμού με σημείο αναφοράς την επιφάνεια του σκυροδέματος και το πάχος της επικάλυψης του. Η συγκεκριμένη μέθοδος είναι αρκετά σύντομη και αξιόπιστη και ανάλογα με τον τύπο τους, τα όργανα αυτά μπορούν να πάρουν μετρήσεις με σφάλμα της τάξεως του $\pm 0,01$ για βάθος έως 180mm. Η εύκολη μεταφορά τους και η αξιοπιστία τους κάνουν αυτές τις συσκευές ιδιαίτερα δημοφιλή. Πρέπει να είμαστε προσεκτικοί όταν τα συστατικά του σκυροδέματος εμπεριέχουν μαγνητικά στοιχεία γιατί σε αυτή την περίπτωση απαιτούνται ειδικές βαθμονομήσεις στο όργανο. (Σπυράκος 2004)

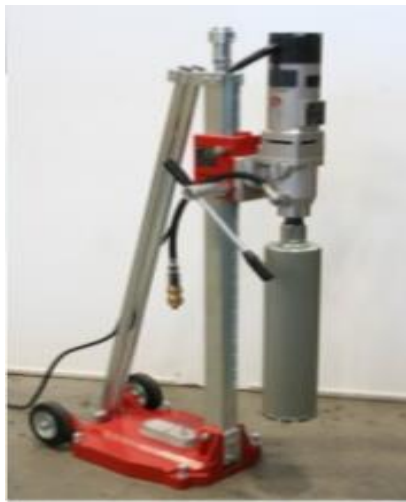
Εικόνα 61: Ειδικό διατηρητικό μηχάνημα λήψης πυρήνων στο σκυρόδεμα
(<https://www.slideshare.net>)

Η λήψη πυρήνων (καρότα) επιβάλλεται από όλους τους διεθνείς κανονισμούς και ο μηχανικός είναι υπεύθυνος να πάρει από την κάθε κατασκευή τα δείγματα που χρειάζεται. Οι πυρήνες που αφαιρούνται από το σκυρόδεμα επιβάλλεται να έχουν διάμετρο από 10 έως 15cm. (Σπυράκος 2004)

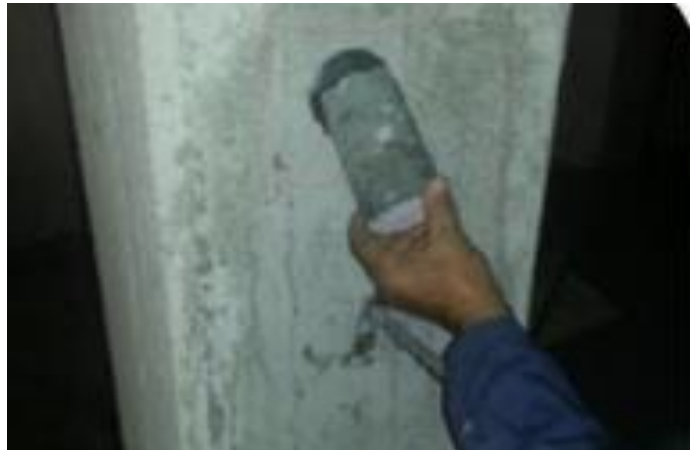
Όταν πάρουμε τους πυρήνες από το σκυρόδεμα, τότε αυτοί υποβάλλονται σε εργαστηριακούς ελέγχους ώστε να προσδιοριστούν οι διάφορες ιδιότητες του σκυροδέματος, συμπεριλαμβανομένης της θλιπτικής του αντοχής και του μέτρου

ελαστικότητας. Ο ελάχιστος αριθμός πυρήνων που απαιτούνται ώστε να ελέγξουμε τη θλιπτική αντοχή του σκυροδέματος είναι τρεις. Σε κάποιες περιπτώσεις ίσως φτάσει τους 12 αν χρειάζεται επανέλεγχος.

Εικόνα 62: Λήψη πυρήνα από το σκυρόδεμα
(<https://www.slideshare.net>)

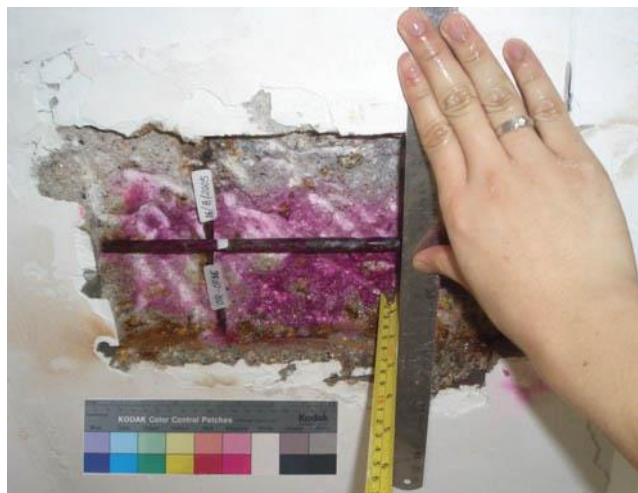
Το βάθος της ενανθράκωσης μετριέται με εφαρμογή διαλύματος φαινολοφθαλείνης στην επιφάνεια του σκυροδέματος. Συγκεκριμένα, το βάθος μετριέται με την εναλλαγή του χρώματος του ψεκασμένου δοκιμίου. Το σκυρόδεμα διατηρεί την αλκαλικότητα του και δηλαδή προστατεύει τις ράβδους οπλισμούς έναντι διάβρωσης όταν η τιμή του PH είναι γύρω στο 12,5.

Εικόνα 64: Έλεγχος βάθους ενανθράκωσης
(<https://www.concrepairs.gr>)

Το χρώμα του σκυροδέματος με την φαινολοφθαλείνη μετατρέπεται σε βιολετί όταν pH του σκυροδέματος είναι μεγαλύτερο από 9,5. Έτσι, όταν το σκυρόδεμα είναι υγιές, δηλαδή όταν το PH του είναι μεγαλύτερο από 9,5 το δοκίμιο αποκτά χρώμα βιολετί.

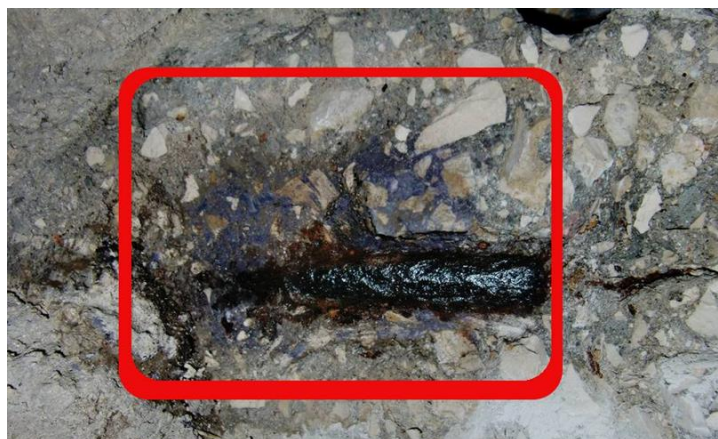
Ο προσδιορισμός της ποσότητας των χλωριόντων πραγματοποιείται με ανάλυση δείγματος σκυροδέματος. Η περιεκτικότητα του σκυροδέματος σε χλωριόντα είναι πολύ σημαντική, διότι η παρουσία επαρκούς υγρασίας και οξυγόνου, μπορεί να οδηγήσει σε διάβρωση του οπλισμού. Ο προσδιορισμός της γίνεται με προσεκτική δειγματοληψία επιτόπου στο έργο και περαιτέρω εργαστηριακή ανάλυση.

Εικόνα 66: Έλεγχος χλωριόντων (<http://sideris-konstantinos.blogspot.com>)

Ουσιαστικά ο έλεγχος περιλαμβάνει ανάλυση δείγματος από σκυρόδεμα ώστε να προσδιορισθεί η ποσότητα των χλωριόντων. Όταν παρουσιασθούν στο σκυρόδεμα υδατοδιαλύτες χλωριόντων πέρα από 0.20%, τότε υπάρχει σοβαρή ένδειξη διάβρωσης. Πλεονέκτημα της μεθόδου αποτελεί το γεγονός ότι είναι μια σχετικά γρήγορη μέθοδος και χαμηλού κόστους, αν και θεωρείται πρόσφατη σχετικά εφαρμογή. (Σπυράκος 2004)

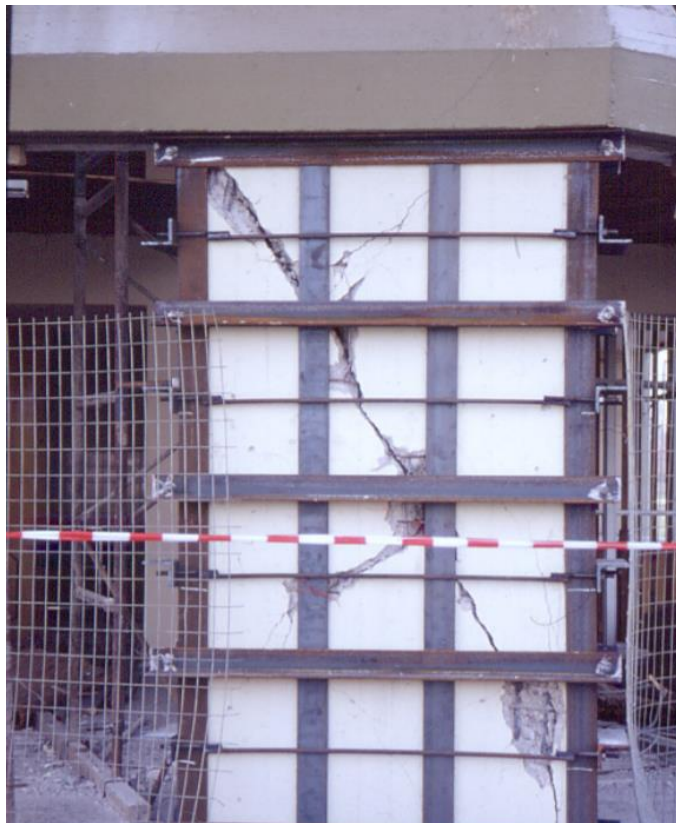
Η τεχνική αυτή εφαρμόζεται με τέσσερα γωνιακά ελάσματα στην κάθε γωνιά του υποστυλώματος και οριζόντια ελαστικά ελάσματα υπό μορφή κολάρου που συγκολλούνται πάνω στα γωνιακά. Πριν την συγκόλληση προηγείται η σύσφιξη των γωνιακών ελασμάτων ή προθέρμανση του οριζόντιου οπλισμού ούτως ώστε να δημιουργηθεί η περίσφιξη από την συστολή. Αλλιώς μπορούν να χρησιμοποιηθούν βίδες. Στην επαφή που έχει το σκυρόδεμα και ο μεταλλικός κλωβός δημιουργούνται κενά που μπορούν να καλυφθούν με εποξειδική κόλλα ή ένα μη συρρικνωμένο κονίαμα. Όταν το υποστύλωμα είναι σχετικά μικρό $h/d \leq 3$ χρησιμοποιείται η αντικατάσταση των κολάρων με χαλύβδινα φύλλα. Σε περίπτωση έκτακτης ανάγκης και σε συνδυασμό του ότι η τεχνική μπορεί να εφαρμοστεί με μεγάλη ταχύτητα, αποτελεί την καταλληλότερη προσωρινή λύση άμεση ανάληψης κατακόρυφων φορτίων σε υποστυλώματα που οι βλάβες που έχουν υποστεί έχουν ως αποτέλεσμα να αδυνατούν να μεταφέρουν τα αξονικά τους φορτία.

Εικόνα 74: Επέμβαση με μεταλλικό κλωβό για προσωρινή ανάληψη κατακόρυφων φορτίων (Δρίτσος 2005)

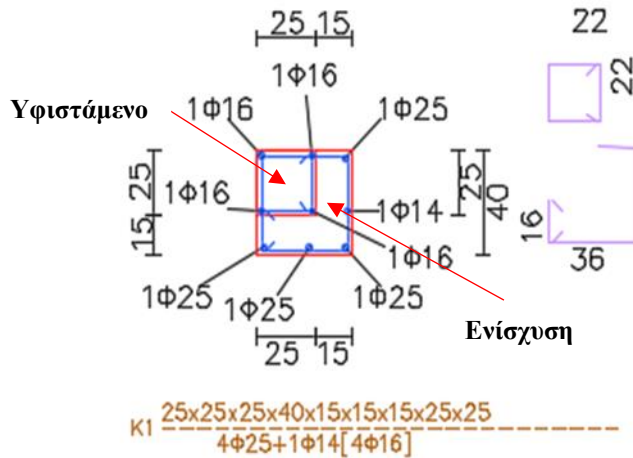
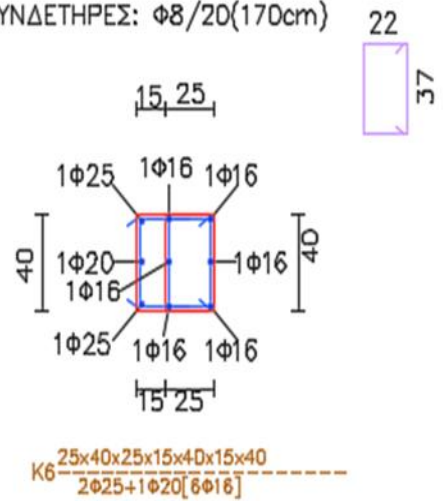
Ακολούθως παρουσιάζονται οι λεπτομέρειες των υποστλωμάτων της στάθμης 2 με τις ενισχύσεις τους.

ΣΥΝΔΕΤΗΡΕΣ: Φ10/10(170cm)
