Πτυχιακή εργασία

ΑΝΑΓΝΩΡΙΣΗ ΑΣΦΑΛΤΙΚΩΝ ΑΣΤΟΧΙΩΝ ΜΕΣΩ
ΤΗΛΕΠΙΣΚΟΠΗΣΗΣ

Λεμεσός 2016

(Τμήμα Πολιτικών Μηχανικών / Τοπογράφων Μηχανικών και
Μηχανικών Γεωπληροφορικής)

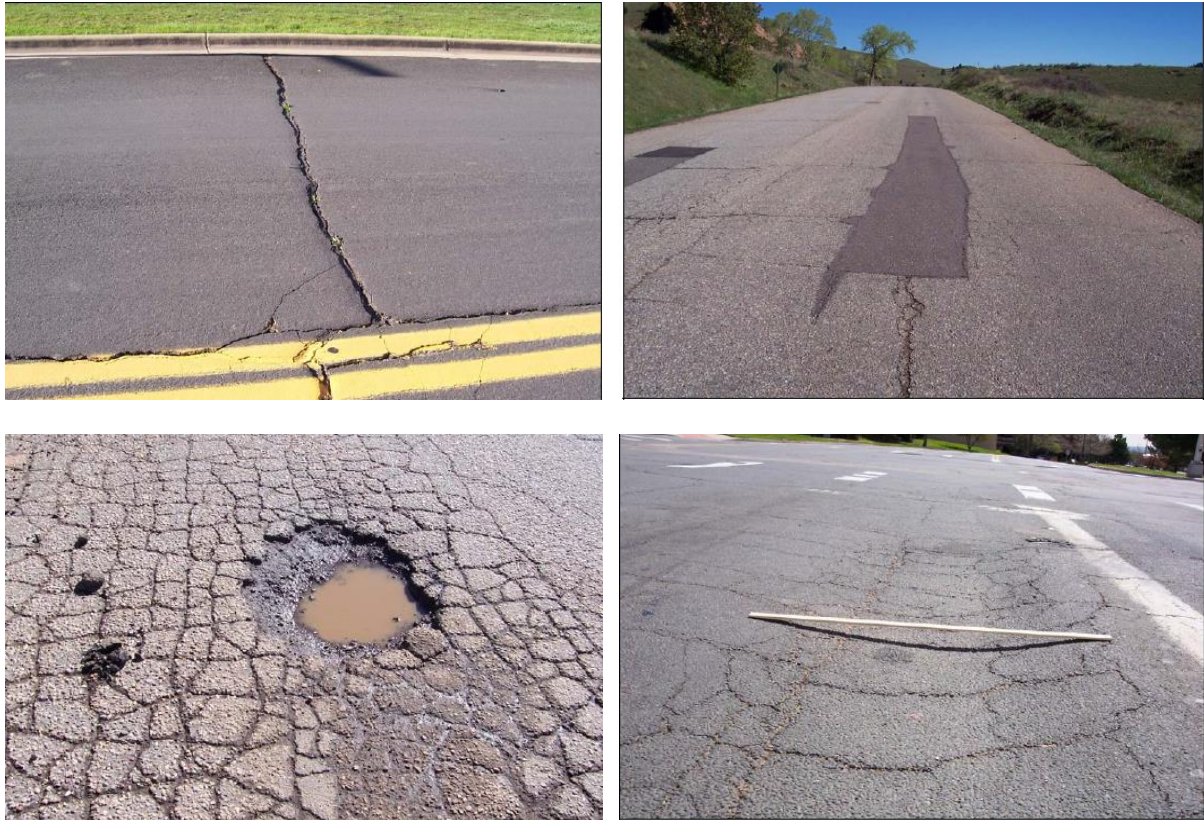
Εικόνα 1:Κύριες κατηγορίες αστοχιών των ασφαλτικών επιφανειών, *πάνω αριστερά* εγκάρσια ρωγμή, *πάνω δεξιά* ρωγμές από μπαλώματα ασφαλτικών επιφανειών, *κάτω αριστερά* λακκούβες σε δρόμους και *κάτω δεξιά* αυλακώσεις.

Σύμφωνα με το «Pavement Distress Identification Manual», οι κατηγορίες αστοχιών των ασφαλικών επιφανειών διακρίνονται σε ρωγμές (cracks), αυλακώσεις (rutting), λακκούβες (potholes) , μπαλώματα (patching), τραχύτητα (roughness) και στίλβωση (polishing). Οι κατηγορία των ρωγμών περιλαμβάνει τρεις υποκατηγορίες, οι οποίες είναι εγκάρσια (transverse cracks) και διάμηκες ρωγμή (longitudinal crack) και alligator ρωγμές. Η ανίχνευση των ελαττωμάτων ασφάλτου είναι μια σημαντική ανησυχία για τους δημόσιους οργανισμούς, δεδομένου ότι συνήθως δαπανούν ένα πολύ μεγάλο χρηματικό ποσό για την παρακολούθηση των οδοστρωμάτων, κάθε χρόνο (Mettas et al. 2015).

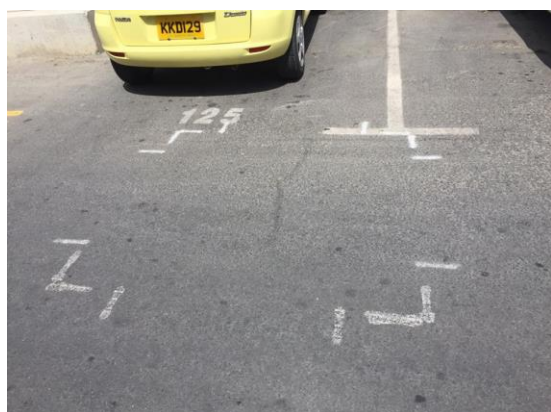
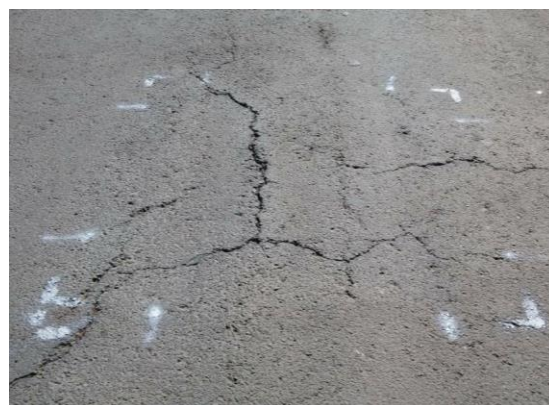
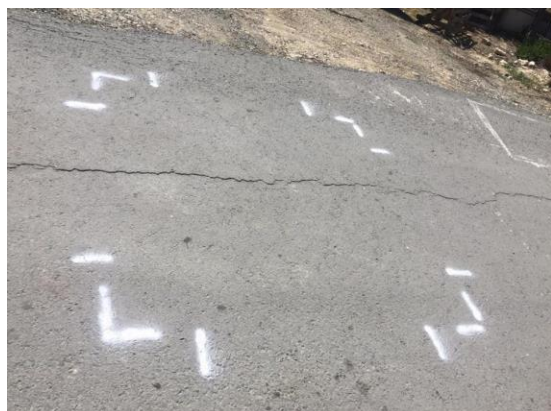
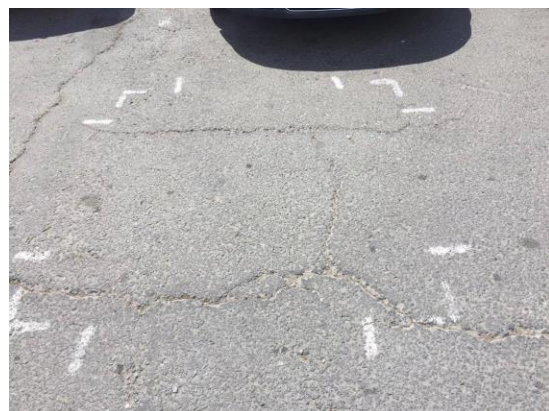
Εικόνα 4: Πάνω αριστερά είναι οι ασφαλτική επιφάνεια ηλικία 0-5 ετών, πάνω δεξιά η ασφαλτική επιφάνεια 5-10 ετών, κάτω αριστερά η ασφαλτική επιφάνεια 10-15 ετών και κάτω δεξιά η ασφαλτική επιφάνεια από 15-20 ετών.

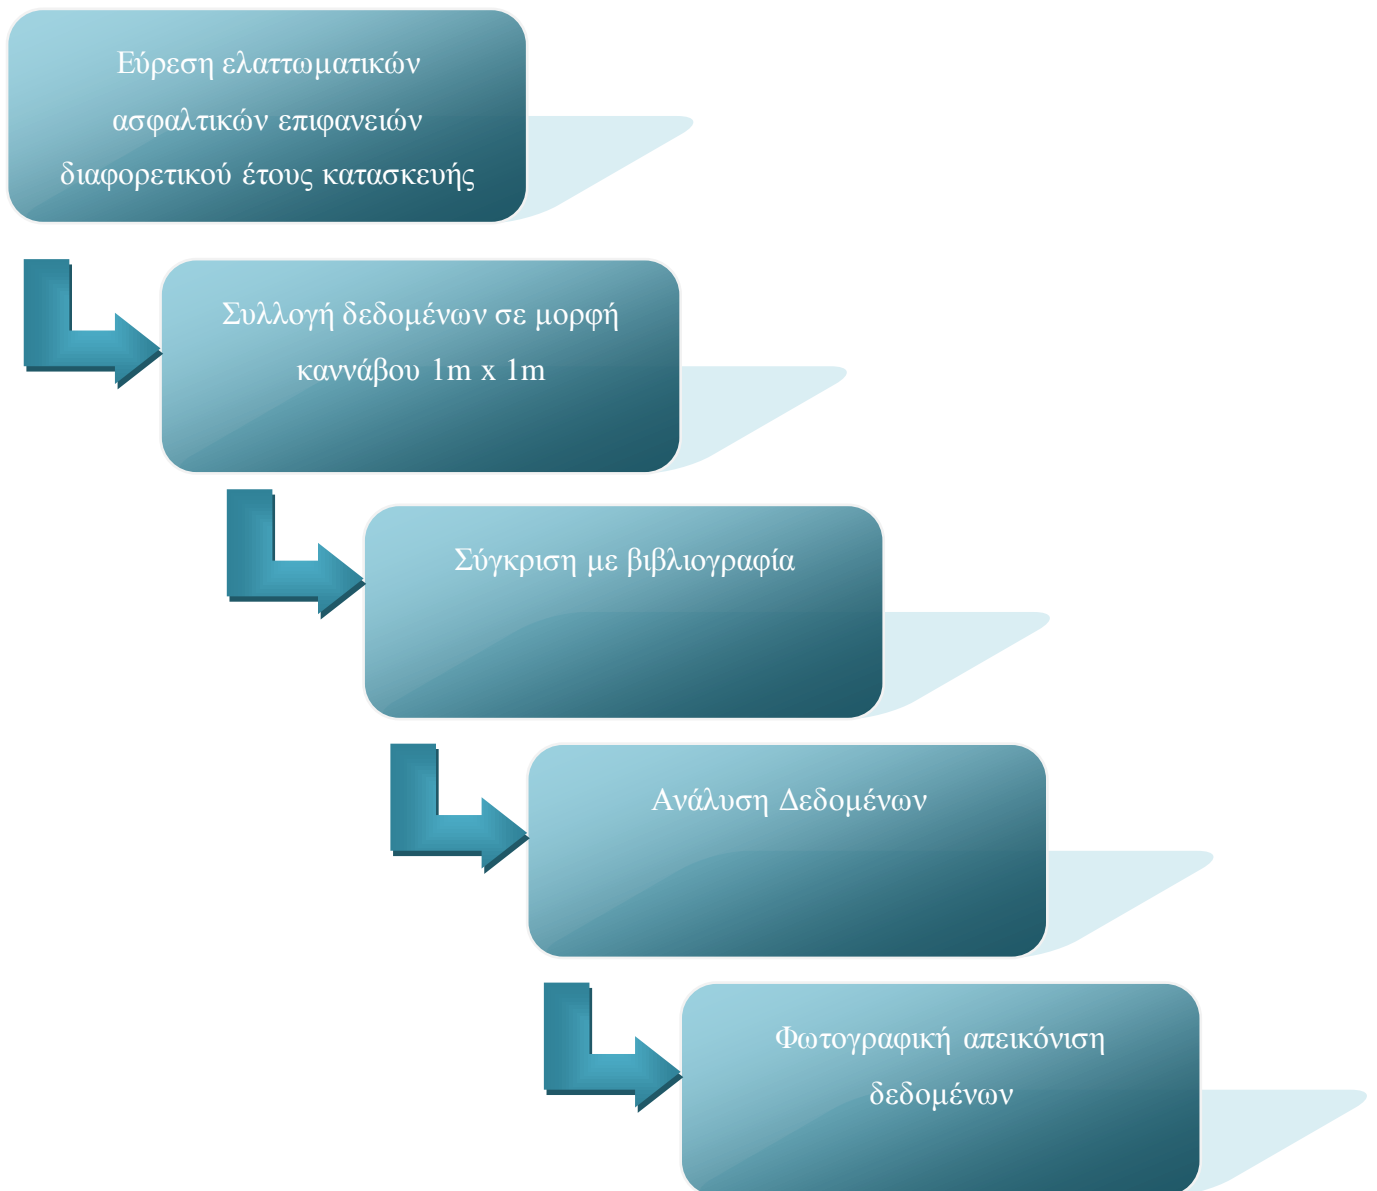
Εικόνα 7: Στάδια Μελέτης της μεθοδολογίας

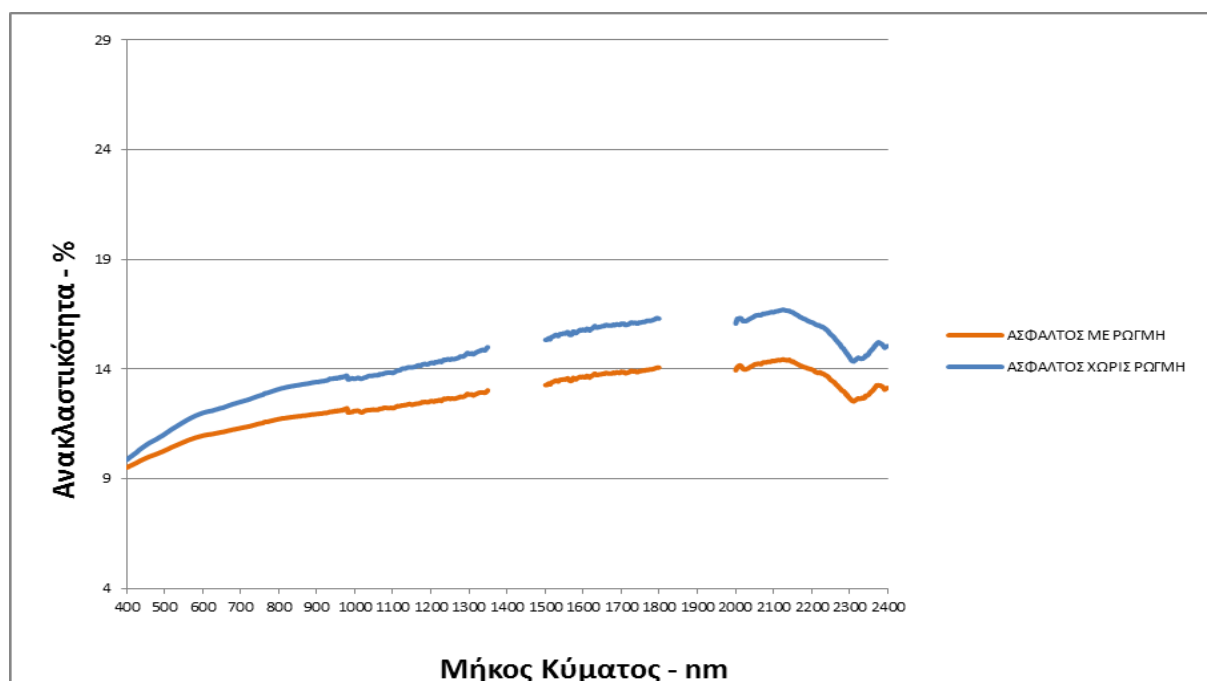
Εικόνα 9: Ηλικία κατασκευής 0-5 χρόνια, μεταβολές ανακλαστικότητας μεταξύ άθικτων ασφατικών επιφανειών και επιφανειών με ρωγμή

Περαιτέρω, για κάθε ασφαλική επιφάνεια διαφορετικού έτους κατασκευής συγκρίθηκαν οι άθικτες επιφάνειες και οι επιφάνειες που περιλάμβαναν ρωγμή (εικόνες 9,10,11,12). Επίσης για τις ασφάλτους 5-10 ετών και 10-15 συλλέχθηκαν δεδομένα που περιλάμβαναν κηλίδες λαδιών από τα αυτοκίνητα, γι' αυτό και ενδεικνύονται στα παρακάτω γραφήματα (εικόνες 10,11). Και στις τέσσερις περιπτώσεις υπήρξε μια σαφής διαφορά μεταξύ των τιμών ανακλαστικότητας. Η άθικτη ασφαλική επιφάνεια, η οποία παρουσιάζεται με τα ίδια χρώματα του προηγούμενου γραφήματος (εικόνα 8) και διαφέρουν με βάση την ηλικία κατασκευής, έχει την υψηλότερη καμπύλη ανακλαστικότητας. Αυτό οφείλεται στο γεγονός

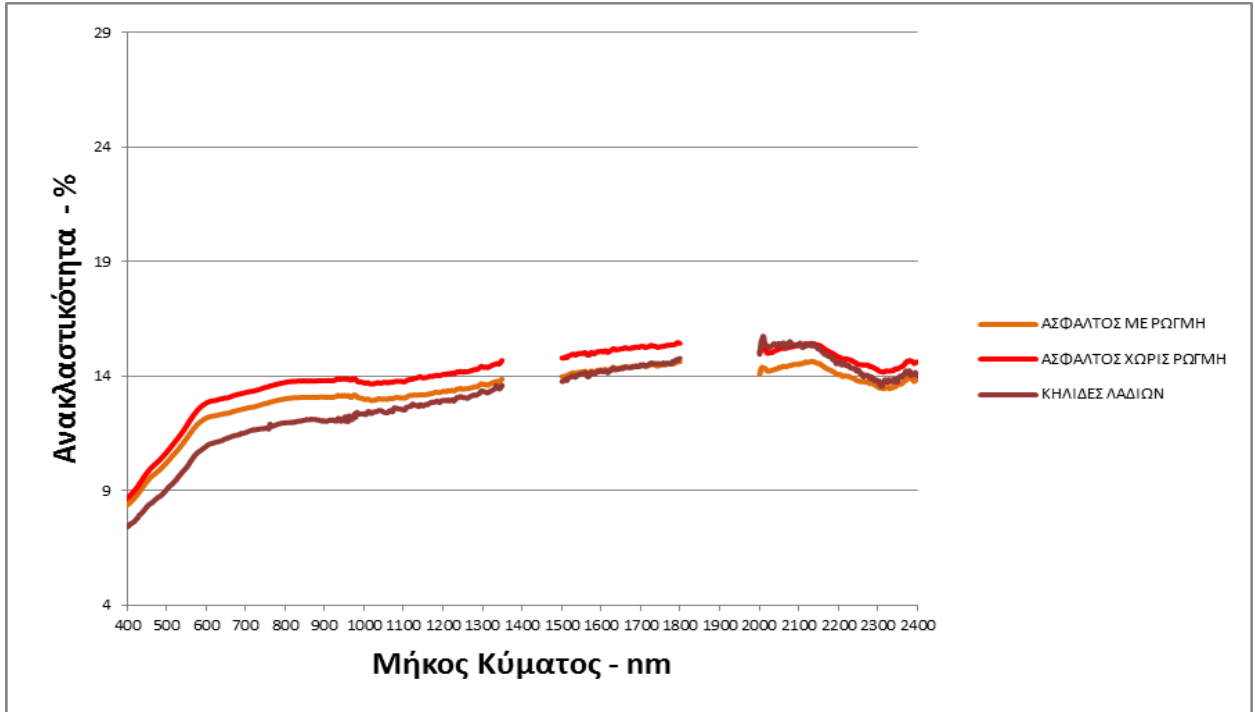
Εικόνα 10: Ηλικία κατασκευής 5-10 χρόνια, μεταβολές ανακλαστικότητα μεταξύ άθικτων ασφαλτικών επιφανειών, επιφανειών με ρωγή και επιφανειών με κηλίδες από λάδια

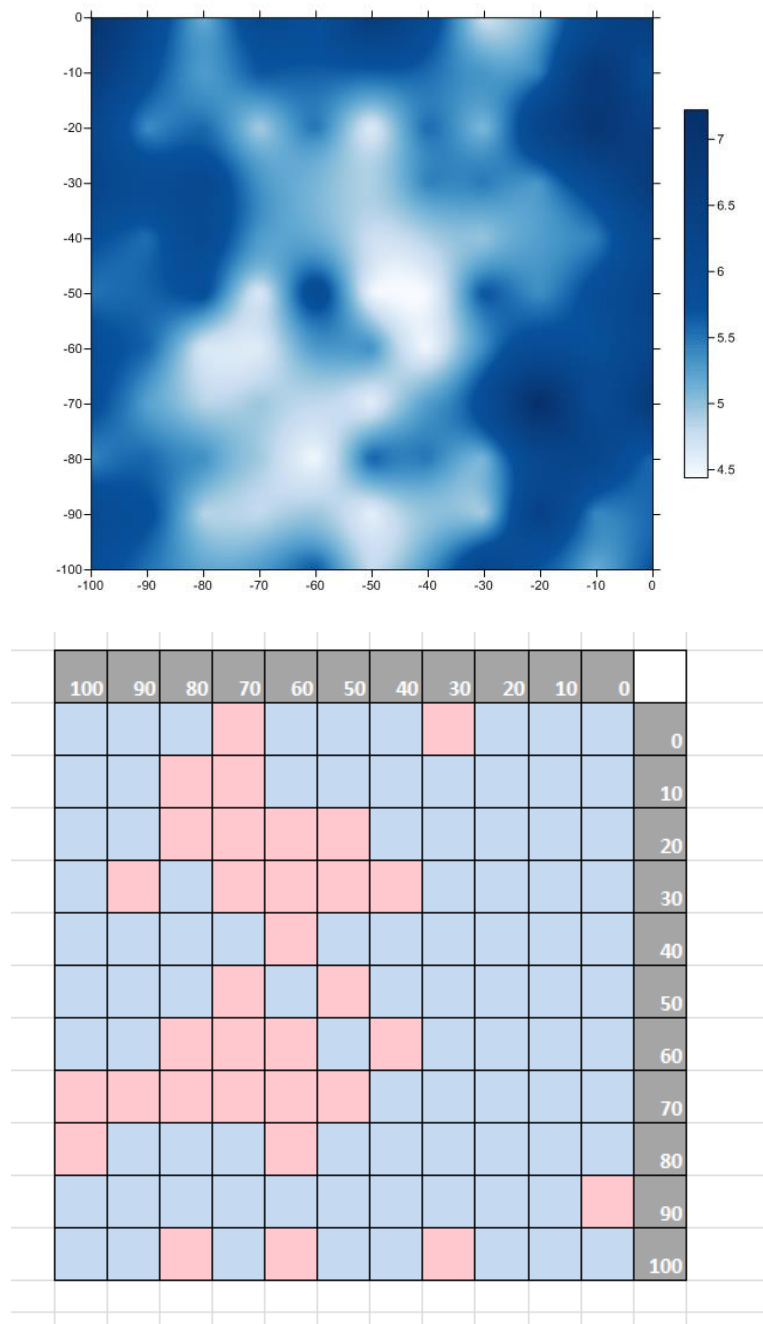
Εικόνα 15: Ασφαλτική επιφάνεια ηλικίας 5-10 ετών, πάνω κατάλληλος δείκτης για την παρούσα εργασία με φασματική διαφορά μεταξύ 1750 - 460 nm, κάτω κάνναβος με εικονοστοιχεία που αντιπροσωπεύει τα σημεία που συλλέχτηκαν με το ραδιόμετρο

Οι δύο προηγούμενοι δείκτες περιορίζονται σε ένα εύρος φάσματος μεταξύ 450-900nm, σε αντίθεση με τους δείκτες που ακολουθούν, οι οποίοι επεκτείνονται σε ένα μεγαλύτερο εύρος μήκους κύματος, στο κανάλι 5 και 1 του Landsat 7. Συγκεκριμένα σε άρθρο των Mettas et al. (2016), όταν έγινε η «In-Band» ανάλυση του Landsat 7, η διάκριση μεταξύ των άθικτων, ραγισμένων και γυαλισμένων ασφάλτων, έδειξε ότι η αναλογία του καναλιού 5 προς το κανάλι 1 είναι πιο κατάλληλη για να χρησιμοποιηθεί. Άρα με δεδομένη αυτήν την αναφορά και του εύρους ανάλυσης που καλύπτει το ραδιόμετρο SVC 1024, η επιλογή που θα οδηγούσε στον κατάλληλο δείκτη επικεντρώθηκε σε συνδυασμούς τιμών, αυτών των καναλιών, όπου για το κανάλι 1 οι τιμές είναι 435-520nm και για το κανάλι 5 του Landsat 7 1514-1791nm. Έμφαση δόθηκε κυρίως στη διαφορά μεταξύ των δύο καναλιών, δηλαδή αφαίρεση τιμών του καναλιού 1 από το 5. Λόγω του αυξημένου αριθμού συνδυασμών της διαφοράς, οι δείκτες που δημιουργήθηκαν ήταν περίπου ανά 100nm, δηλαδή 1790 – 520nm, 1790 – 460nm, 1690 – 520nm, 1690 – 460nm, κ.ο.κ ή χρησιμοποιώντας τη διαφορά μεταξύ των ελάχιστων και μέγιστων τιμών των καναλιών, όπως: 1514 - 435nm, κλπ. Για κάθε φορά που γινόταν πραγματοποίηση ενός δείκτη, εξεταζόταν ταυτόχρονα και η φωτογραφική απεικόνιση του μέσω του *surfer9*. Οι πιο κατάλληλοι δείκτες που δημιουργήθηκαν για τον κάρναβο της απεικόνισης φαίνονται στις Εικόνα 14 και Εικόνα 15, που χρησιμοποιούν τις φασματικές διαφορές 1514 – 435nm, 1590 – 490nm, και 1750 – 460nm. Όπως αναφέρθηκε και προηγουμένως οι κάρναβοι της φωτογραφικής απεικόνισης συγκρίθηκαν με τον κάρναβο εικονοστοιχείων που φαίνεται στην κάτω εικόνα της Εικόνα 15. Τα ροζ εικονοστοιχεία που αντιπροσωπεύουν τις ελαττωματικές επιφάνειες των υπό μελέτη περιοχών φαίνεται να συμπίπτουν με τους καννάβους απεικόνισης στην Εικόνα 14, αλλά όχι τόσο, όσο ο κάρναβος που επιλέχτηκε ως ο καταλληλότερος, δηλαδή αυτός που παρουσιάζεται στην Εικόνα 15 και

χρησιμοποιεί τη φασματική διαφορά 1750 – 460nm. Ένα γενικό παράδειγμα είναι ότι το σκούρο μπλε που αντιπροσωπεύει τις άθικτες επιφάνειες καλύπτει περισσότερη έκταση στην Εικόνα 15, παρά στις υπόλοιπες κάτι το οποίο σημαίνει ότι ταυτίζεται ακόμη περισσότερο με τον κάρναβο εικονοστοχείων. Αξίζει να σημειωθεί ότι ο καταλληλότερος δείκτης δεν επιλέχτηκε μόνο με βάση τη σύγκριση που έγινε για την ασφαλτική επιφάνεια 5-10 ετών, αλλά με βάση όλων των κατηγοριών που εξετάστηκαν στην παρούσα έρευνα.

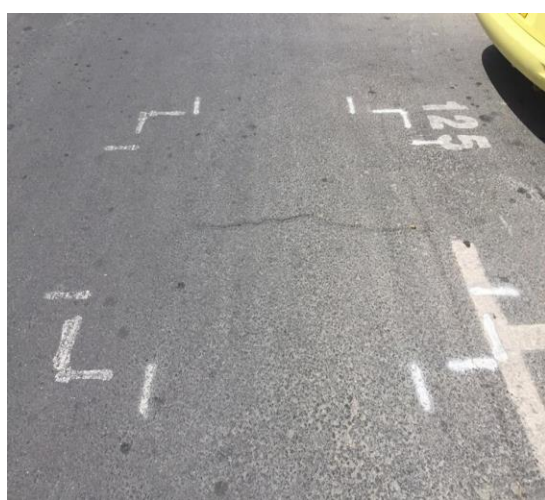
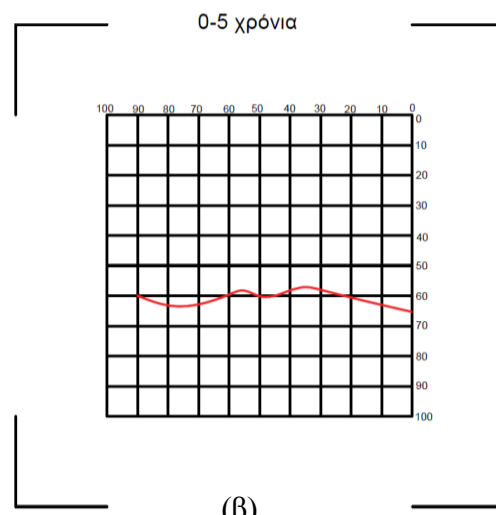
Εικόνα 16: Ασφαλτική επιφάνεια ηλικία 0-5 ετών, (α) φωτογραφία από την περιοχή μελέτης, (β) κάνναβος που παρουσιάζει τη ρωγμή σε λογισμικό σχεδίασης AutoCAD, (γ) κάνναβος με εικονοστοιχεία που αντιπροσωπεύει τα σημεία που συλλέχτηκαν με το ραδιόμετρο και (δ) κάνναβος φωτογραφικής απεικόνισης

Στην Εικόνα 16(δ) φαίνεται η φωτογραφική απεικόνιση για την ασφαλική επιφάνεια ηλικίας 0-5 ετών. Ενώ ο αρχικός στόχος ήταν να παρουσιαστεί η άθικτη ασφαλική επιφάνεια με σκούρο μπλε και η ρωγμή με πιο ανοιχτόχρωμη ένταση χρώματος, δηλαδή προς λευκό, δεν επιτεύχθηκε. Πιο συγκεκριμένα αρχικός στόχος ήταν ως αποτέλεσμα της φωτογραφικής απεικόνισης να προκύψει ο ίδιος κάνναβος με αυτό που σχεδιάστηκε στο λογισμικό σχεδίασης *AutoCAD* (Εικόνα 16(β)). Αυτό οφείλεται στο γεγονός ότι τα δεδομένα του ραδιομέτρου είναι πολύ ευαίσθητα σε εξωγενείς παράγοντες, κάτι το οποίο προκάλεσε το ενδιαφέρον ώστε να δημιουργηθεί και άλλος κάνναβος με εικονοστοιχεία ο οποίος θα έπαιρνε διαφορετικό χρώμα απεικόνισης σε ελαττωματικές επιφάνειες (Εικόνα 16(γ)). Οι περιοχές στις οποίες έγινε μελέτη είναι χώροι στάθμευσης, κάτι που σημαίνει ότι τα αυτοκίνητα δεν κυκλοφορούν σε όλη την έκταση της ασφαλικής επιφάνειας με την ίδια συχνότητα. Όπως φαίνεται στην Εικόνα 16(α), η ασφαλική επιφάνεια δεν είναι ομοιόμορφη, αλλά στα αριστερά που γίνεται η κύρια κυκλοφορία των αυτοκινήτων η ανακλαστικότητα λήφθηκε με χαμηλότερες τιμές λόγω της αυξημένης κίνησης των λάστιχων, ενώ στη δεξιά πλευρά του καννάβου συλλέχθηκε υλικό υψηλής ανακλαστικότητας μέσα στο τραχύ μέρος του οδοστρώματος. Επίσης επιφάνειες οι οποίες περιλάμβαναν κηλίδες από λάδια των αυτοκινήτων προκαλούσαν και πάλι χαμηλή ανακλαστικότητα στα δεδομένα, ένα παράδειγμα γι' αυτό, είναι το σημείο (20,10) στον κάνναβο της φωτογραφικής απεικόνισης το

οποίο παρουσιάζεται με μειωμένη ένταση χρώματος (προς λευκό), άρα και ελαττωματική επιφάνεια. Αυτή η κηλίδα λαδιών δεν παρουσιάζεται στο κάνναβο εικονοστοιχείων (Εικόνα 16(γ)), είναι κάτι το οποίο έχει σημειωθεί κατά την συλλογή των δεδομένων. Αξίζει να σημειωθεί ότι το πρόσημο των διαβαθμίσεων του καννάβου φωτογραφικής απεικόνισης, πρέπει να αγνοηθεί, ο σκοπός για τον οποίο έγινε είναι για να συμπίπτει με τους αριθμούς των υπόλοιπων καννάβων (το ίδιο ισχύει για όλες τις ασφαλτικές επιφάνειες). Σε γενικές γραμμές η απεικόνιση της ασφαλτικής επιφάνειας ηλικίας 0-5 ετών φαίνεται να ταυτίζεται περισσότερο με τον κάνναβο εικονοστοιχείων, δηλαδή αυτόν που δημιουργήθηκε μέσω των τιμών ανακλαστικότητας για κάθε σημείο.

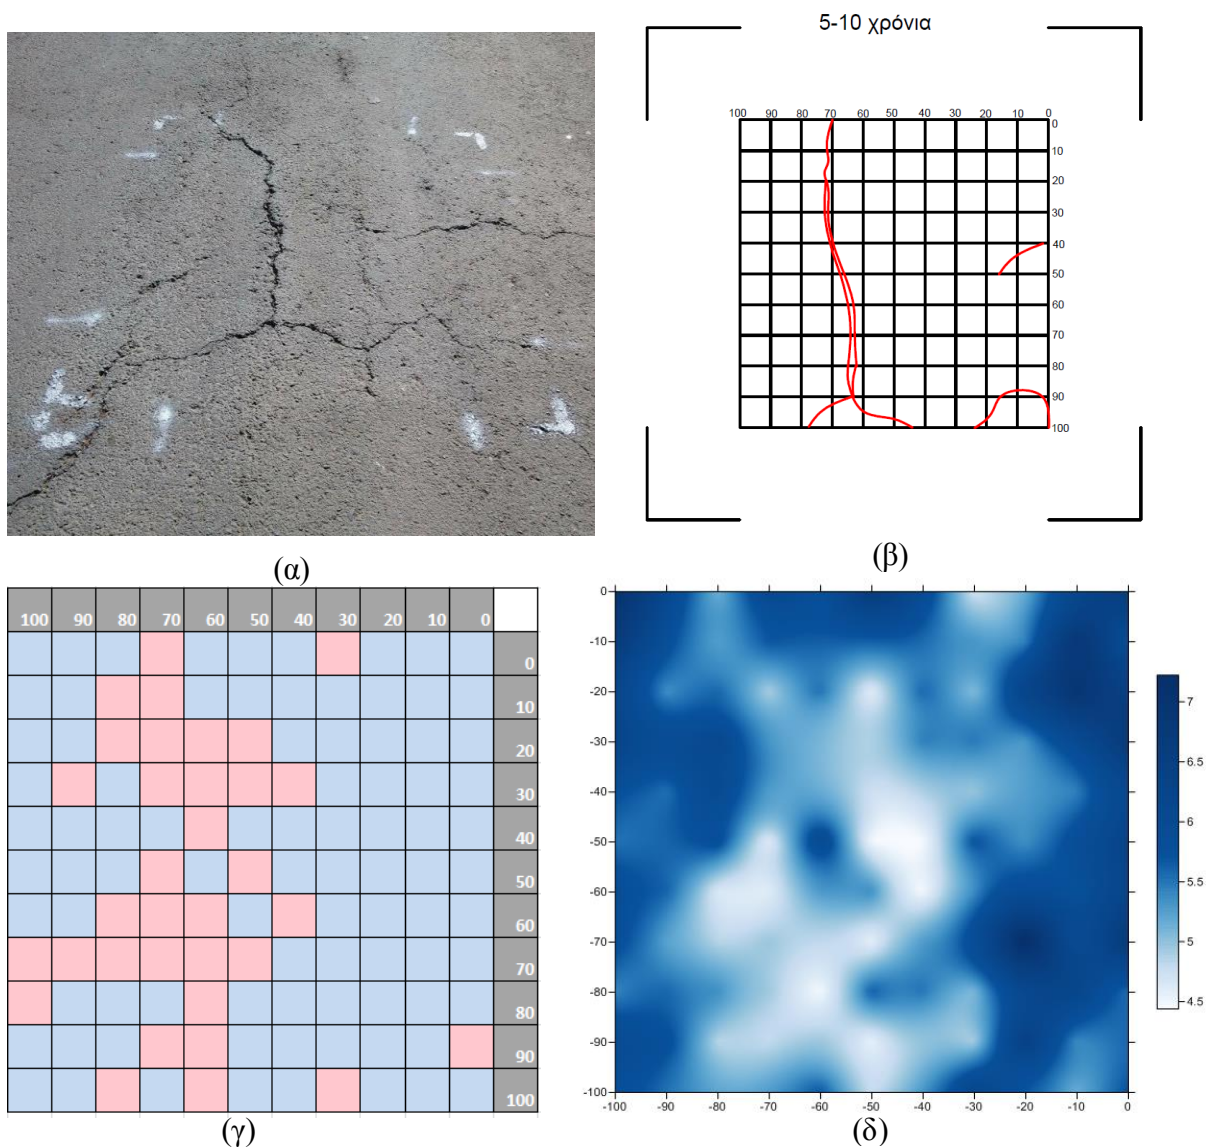
Εικόνα 17: Ασφαλτική επιφάνεια ηλικία 5-10 ετών, (α) φωτογραφία από την περιοχή μελέτης, (β) κάρναβος που παρουσιάζει τη ρωγή σε λογισμικό σχεδίασης AutoCAD, (γ) κάρναβος με εικονοστοιχεία που αντιπροσωπεύει τα σημεία που συλλέχτηκαν με το ραδιόμετρο και (δ) κάρναβος φωτογραφικής απεικόνισης

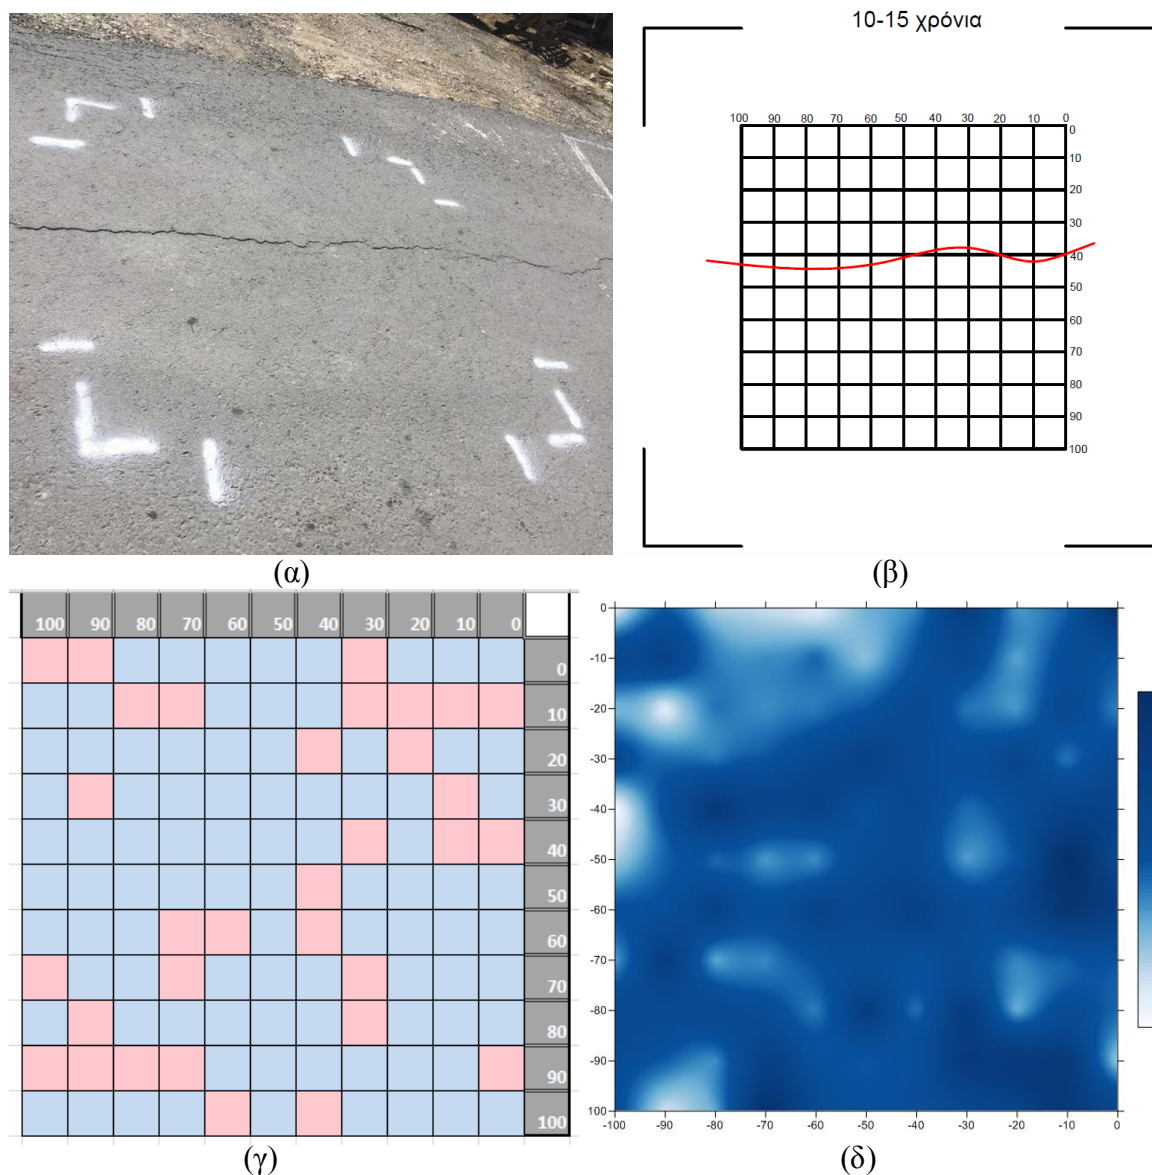
Εικόνα 18: Ασφαλτική επιφάνεια ηλικία 10-15 ετών, (α) φωτογραφία από την περιοχή μελέτης, (β)κάνναβος που παρουσιάζει τη ρωγμή σε λογισμικό σχεδίασης AutoCAD, (γ) κάνναβος με εικονοστοιχεία που αντιπροσωπεύει τα σημεία που συλλέχτηκαν με το ραδιόμετρο και (δ) κάνναβος φωτογραφικής απεικόνισης

Τρίτη κατηγορία ήταν η ασφαλική επιφάνεια ηλικίας 10-15 ετών, στην οποία προέκυψαν τα πιο ανακριβή αποτελέσματα, τόσο στην σύγκριση των φασματικών δεδομένων όσο και στην φωτογραφική της απεικόνιση. Σε προηγούμενο κεφάλαιο, κατά τη σύγκριση της με τις υπόλοιπες ασφαλικές επιφάνειες έδειξε ότι έχει την ψηλότερη (κατά πολύ) ανακλαστικότητα σε όλο το φάσμα της, ενώ θα έπρεπε να βρισκόταν μεταξύ των κατηγοριών 5-10 ετών και 15-20 (Εικόνα 8). Η παρουσία της ρωγμής δεν φαίνεται στο κάρναβο της φωτογραφικής απεικόνισης (Εικόνα 18(β)) εκτός από ένα σημείο στο (100,40), βέβαια ούτε στον κάρναβο εικονοστοιχείων (Εικόνα 18(γ)) φαίνεται η συνέχεια της ρωγμής, που σε αυτή την περίπτωση έπρεπε να εμφανίζεται γιατί τα σημεία ρωγμών παρουσιάζουν χαμηλότερη ανακλαστικότητα. Άρα αφού λήφθηκαν αυτά τα σημεία με το ραδιόμετρο έπρεπε η φασματική τους υπογραφή να είναι χαμηλότερη σε σχέση με τις υπόλοιπες, κάτι το οποίο δεν έγινε. Πέραν της ρωγμής στον κάρναβο της φωτογραφικής απεικόνισης (Εικόνα 18(δ))

εμφανίζονται αρκετά σημεία με ελαττωματική επιφάνεια, αυτά δηλαδή που παρουσιάζονται με χαμηλή ένταση χρώματος (προς λευκό). Η ύπαρξη τους οφείλεται σε εξωτερικούς παράγοντες, που στη συγκεκριμένη περίπτωση είναι ακαθαρσίες από δέντρα που βρίσκονται κοντά στην περιοχή μελέτης. Ενώ η περιοχή καθαρίστηκε δεν απομακρύνθηκαν εντελώς, με κατά συνέπεια να επηρεάζονται τα αποτελέσματα. Ολοκληρώνοντας αυτήν την κατηγορία, είναι σημαντικό να αναφερθεί ότι αυτή η περιοχή μελέτης είναι γενικότερα ελαττωματική και δεν μπορεί θεωρηθεί αντιπροσωπευτική για όλες τις ασφαλτικές επιφάνειες 10-15 ετών, αυτό άλλωστε φαίνεται και από τα αποτελέσματα της.

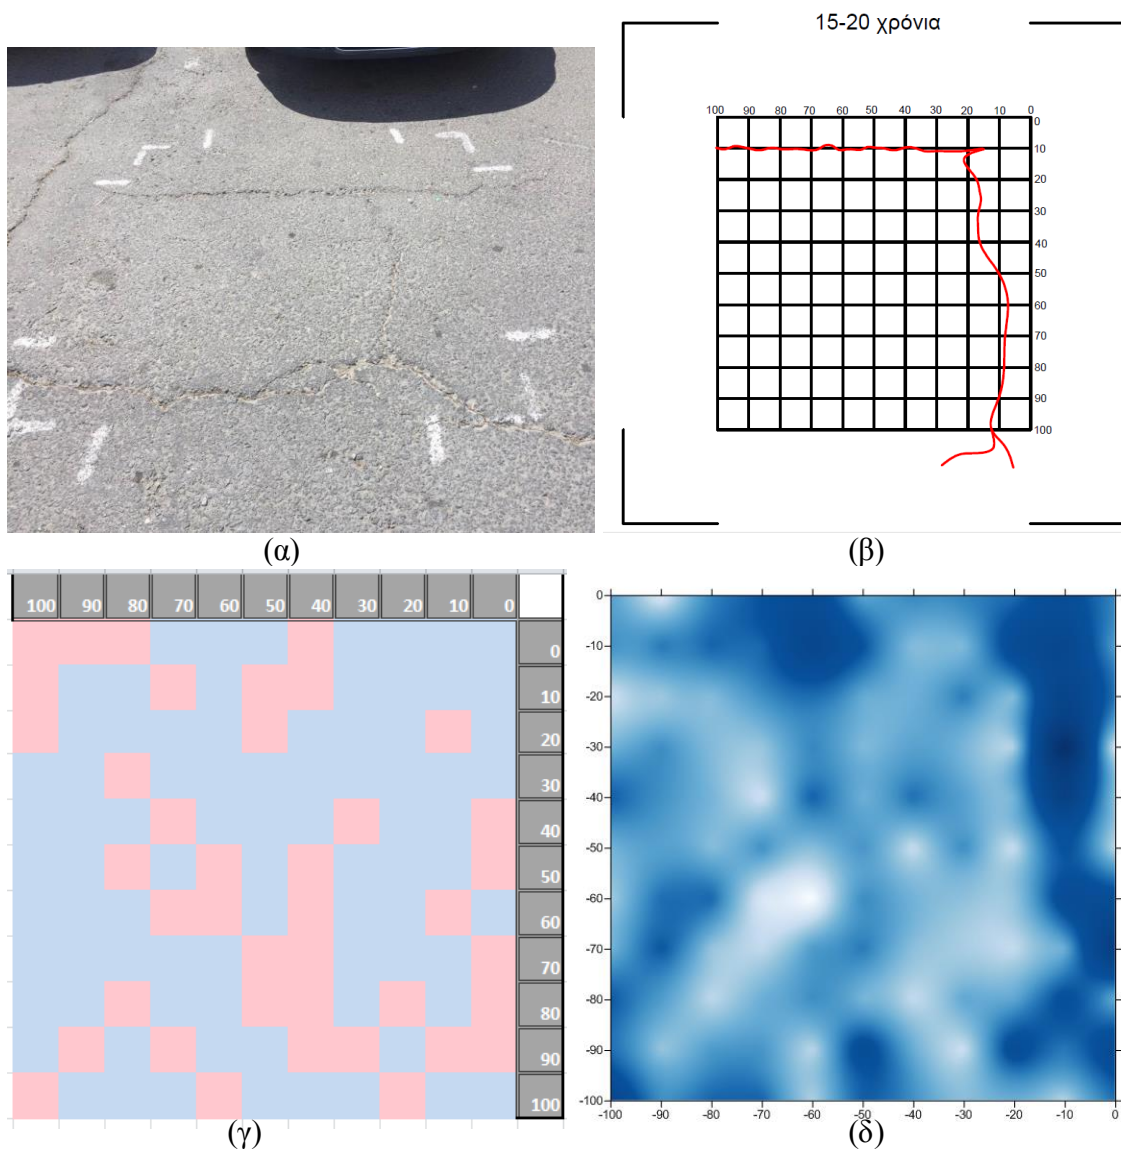
Εικόνα 19: Ασφαλτική επιφάνεια ηλικία 15-20 ετών, (α) φωτογραφία από την περιοχή μελέτης, (β)κάνναβος που παρουσιάζει τη ρωγμή σε λογισμικό σχεδίασης AutoCAD, (γ) κάνναβος με εικονοστοιχεία που αντιπροσωπεύει τα σημεία που συλλέχτηκαν με το ραδιόμετρο και (δ) κάνναβος φωτογραφικής απεικόνισης
