**ΣΕΙΣΜΙΚΗ ΑΝΑΒΑΘΜΙΣΗ ΤΩΝ ΣΧΟΛΙΚΩΝ  
ΚΤΙΡΙΩΝ ΣΤΗΝ ΚΥΠΡΟ**

Λεμεσός 2011

ΤΕΧΝΟΛΟΓΙΚΟ ΠΑΝΕΠΙΣΤΗΜΙΟ ΚΥΠΡΟΥ  
ΣΧΟΛΗ ΜΗΧΑΝΙΚΗΣ ΚΑΙ ΤΕΧΝΟΛΟΓΙΑΣ  
ΤΜΗΜΑ ΠΟΛΙΤΙΚΩΝ ΜΗΧΑΝΙΚΩΝ ΚΑΙ ΜΗΧΑΝΙΚΩΝ  
ΓΕΩΠΛΗΡΟΦΟΡΙΚΗΣ

Ελπίδα Γεωργίου  
Επιβλέπων καθηγητής  
Αναπληρωτής Καθηγητής Κρίστης Χρυσοστόμου

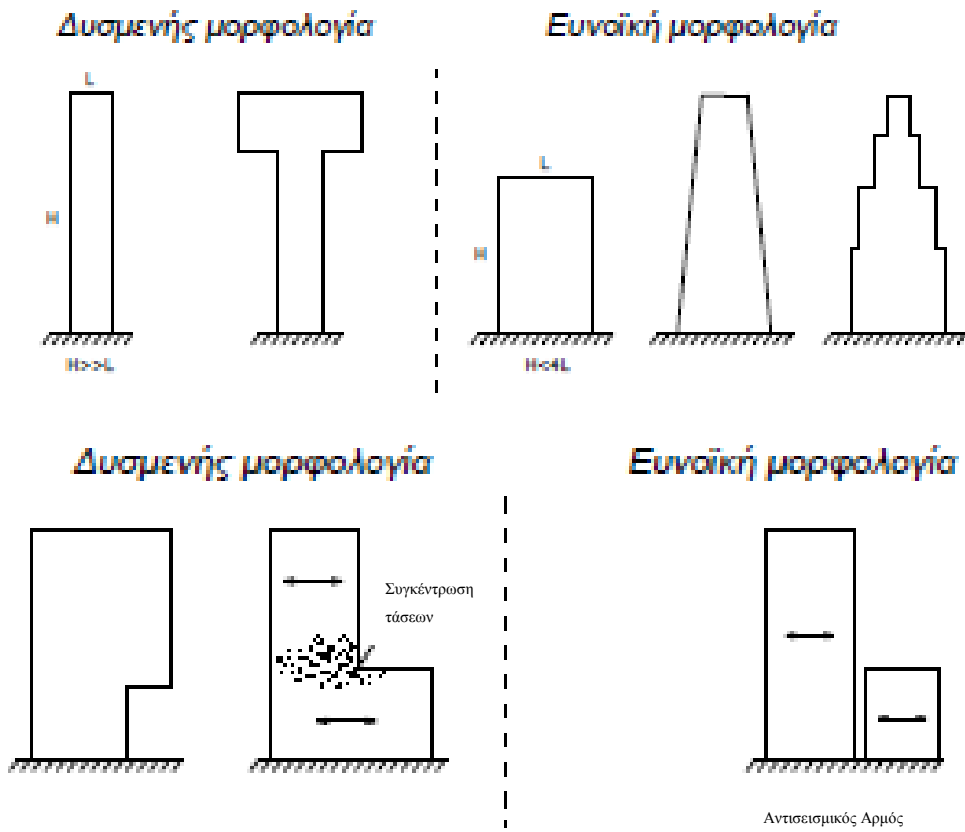
Εικόνα 1: Μορφολογία κτιρίου καθ' ύψος

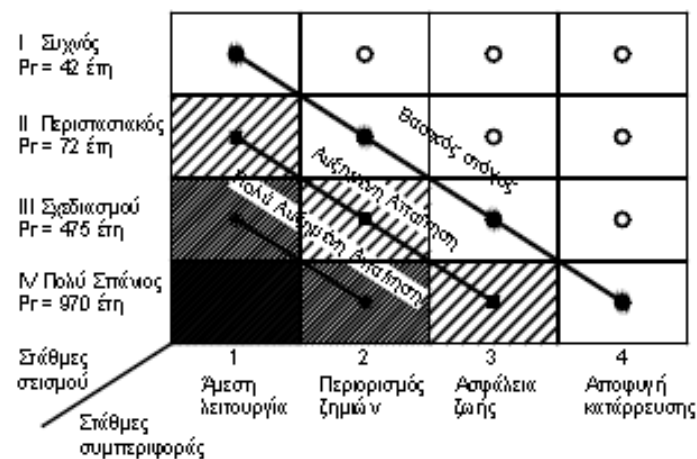
Εικόνα 5: Στάθμες σεισμού σε σχέση με την απαίτηση συμπεριφοράς.

Η δράση του σεισμού, μας οδηγεί στην πολυσταθμική διερεύνηση του προβλήματος (Κανελλόπουλος Αντώνης). Στην Εικόνα 5, φαίνονται όλοι οι συνδυασμοί των σταθμών σεισμού και της απαίτησης συμπεριφοράς που μπορούν να γίνουν. Με αυτό τον τρόπο μπορούμε να σχεδιάσουμε και να επέμβουμε σε μία κατασκευή έχοντας το βέλτιστο συνδυασμό στάθμης σεισμού και στάθμης συμπεριφοράς για την κάθε περίπτωση. Λαμβάνοντας πάντοτε υπόψη τους παράγοντες κόστος και απαιτούμενη ασφάλεια από τον ιδιοκτήτη.

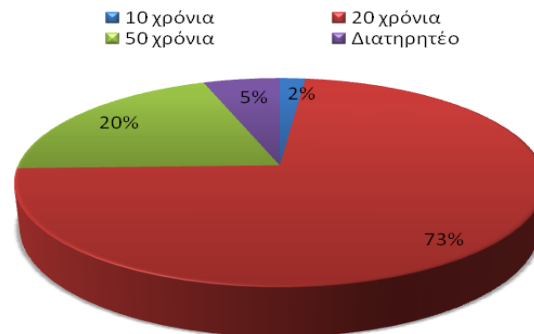
### Εναπομένουσα ζωή αμέσως μετά το τέλος του έργου (Δείγμα: 54 Σχολικών Κτιρίων)

Εικόνα 21: Εναπομένουσα ζωή Σχολικών Κτιρίων αμέσως μετά την ενίσχυση

Σύμφωνα με το επίπεδο ασφάλειας που χρησιμοποιήθηκε για κάθε σχολικό κτίριο, το μεγαλύτερο ποσοστό σχολικών κτιρίων αμέσως μετά το τέλος των εργασιών ενίσχυσης έχει εναπομένονσα ζωή 50 χρόνια, ενώ ένα μικρό ποσοστό σχολικών κτιρίων είναι διατηρητέα και

πολύ λίγα σχολεία έχουν εναπομένουσα ζωή 10 χρόνια (Εικόνα 21). Στο διάγραμμα που φαίνεται στην Εικόνα 22, φαίνεται η εναπομένουσα ζωή των σχολικών κτιρίων σήμερα. Σε τρία χρόνια θα πρέπει να ξεκινήσουν οι εργασίες αποτίμησης υφιστάμενης κατάστασης σε μικρό ποσοστό σχολικών κτιρίων, ενώ το μεγαλύτερο ποσοστό σχολικών κτιρίων θα πρέπει να ελεγχθεί ως προς την ασφάλειά του σε σεισμική επάρκεια σε 15 χρόνια.

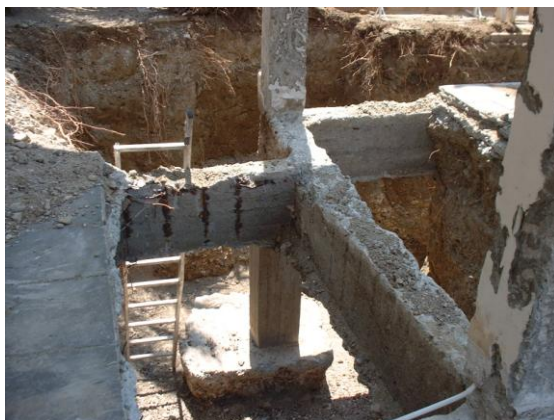
**Εικόνα 80: Εντοπισμός υποκολώνων στο Γυμνάσιο Κάτω Πύργου.**

Πιο κάτω φαίνονται μερικές εικόνες με τα προβλήματα αυτά αλλά και μετά την επιδιόρθωσή τους.

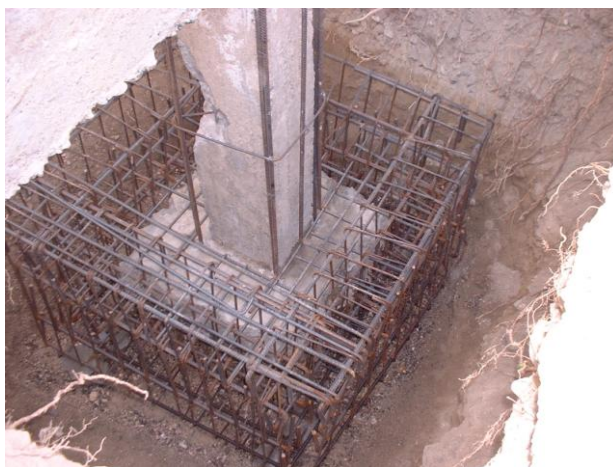
**Εικόνα 81: Ενίσχυση υφιστάμενου πεδίου (Γυμνάσιο Κάτω Πύργου)**

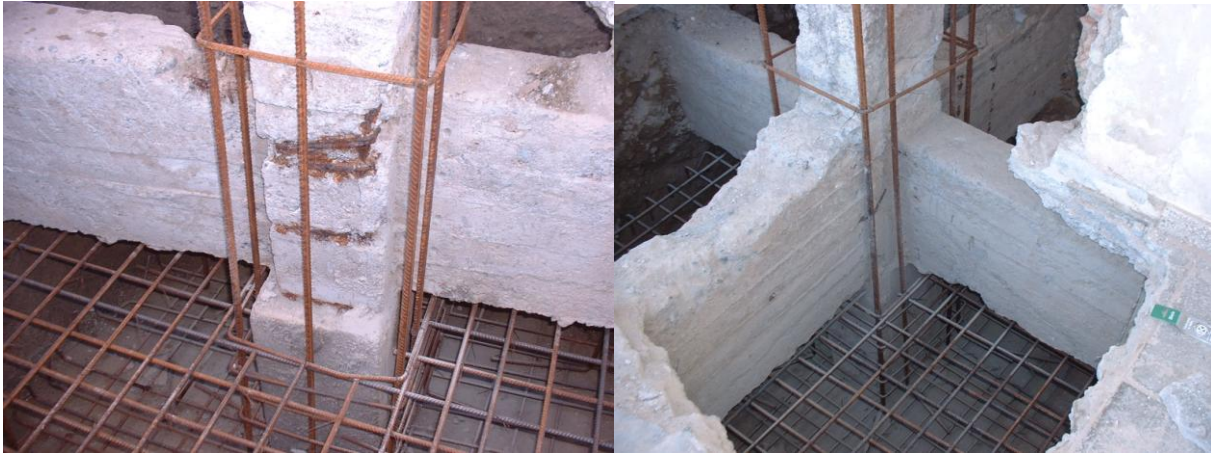
**Εικόνα 82: Ενίσχυση υποκόλωνα με την κατασκευή πεδίου (Γυμνάσιο Κάτω Πύργου)**

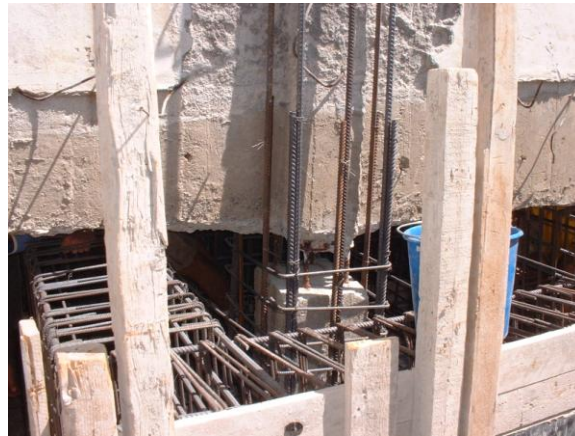
**Εικόνα 83: Υπάρχει κενό στο υποκόλωνα αφού δεν έγινε καλά η σκυροδέτηση κατά την κατασκευή του σχολείου (Γυμνάσιο Κάτω Πύργου)**

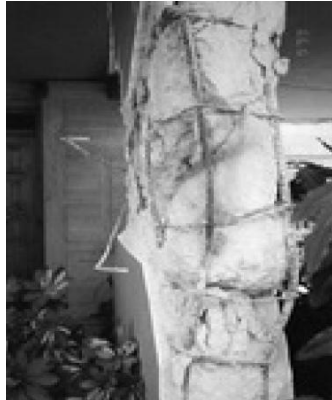
**Εικόνα 88: Διακοπή συνέχειας υποστυλώματος λόγω πλήρους αποδιοργάνωσης του σκυροδέματος και βλάβης του διαμήκους και του εγκάρσιου οπλισμού.**

των κύριων οπλισμών, όπως λυγισμός των διαμήκων ράβδων ή διαρροή συνδετήρων. Επίσης, παρατηρείται διακοπή της συνέχειας του στοιχείου. Όμως παρόλα αυτά, οι παραμένουσες παραμορφώσεις και ιδιαίτερα οι κατακόρυφες είναι σχετικά μικρές.

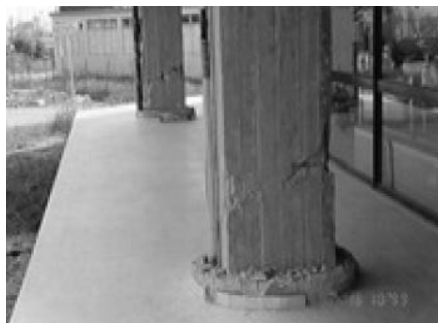
**Εικόνα 89: Ρηγμάτωση υποστυλώματος λόγω κάμψης.**

Οι αιτίες αυτών των βλαβών οφείλονται σε χαμηλή ποιότητα σκυροδέματος, σε αραιούς συνδετήρες, σε ισχυρά ζυγώματα που οδηγούν σε αστοχία πρώτα των υποστυλωμάτων, σε

ισχυρή σεισμική διέγερση και σε μεγάλη διάρκεια ισχυρής κίνησης. Η σοβαρότητα της βλάβης έναντι κατάρρευσης είναι μέτρια για καλή περίσφιξη και μεγάλη για κακή περίσφιξη. Αυτός ο τύπος βλάβης είναι πολύ συνηθισμένος. (Σημειώσεις Σεμιναρίου για Βλάβες Ο/Σ)

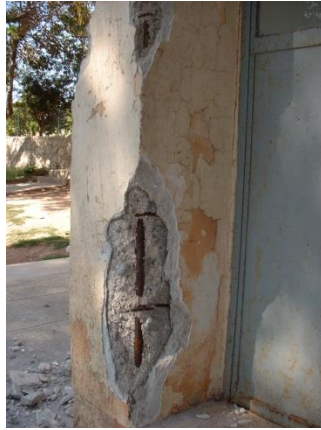
**Εικόνα 90: Έλλειψη συνδετήρων σε υποστύλωμα (Δημοτικό Ίνειας)**

Αυτού του τύπου βλάβες, οφείλονται σε χαμηλή ποιότητα σκυροδέματος, σε αραιούς συνδετήρες και άρα μικρή αντοχή σε διάτμηση και σε ισχυρή σεισμική διέγερση, ακόμη και μικρής διάρκειας. Η σοβαρότητα της βλάβης έναντι κατάρρευσης είναι πολύ μεγάλη λόγω ψαθυρότητας και εμφανίζεται σχετικά λίγες φορές σε υποστυλώματα ισογείου με μεγάλες διαστάσεις και σε κοντά υποστυλώματα. Αστοχίες υποστυλωμάτων λόγω διάτμησης φαίνονται στις Εικόνες 90 μέχρι 95. (Σημειώσεις Σεμιναρίου για Βλάβες Ο/Σ)

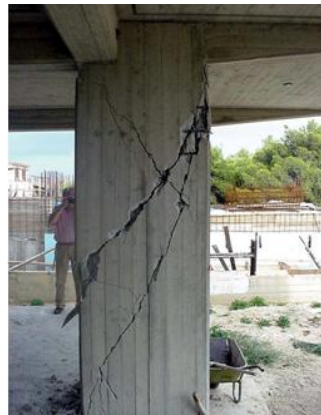
**Εικόνα 91: Αστοχία Υποστυλώματος σε σεισμό λόγω τέμνουσας**

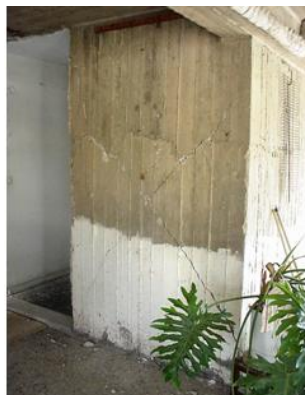
**Εικόνα 92: Αστοχία λόγω τέμνουσας.**

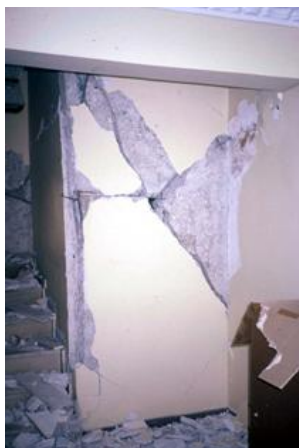
**Εικόνα 93: Αστοχία σε διάτμηση**

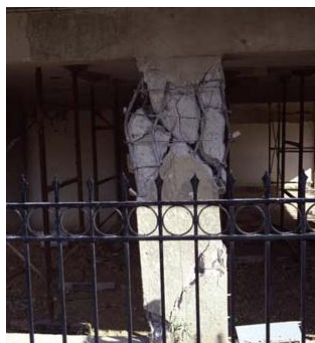
**Εικόνα 94: Διατμητική αστοχία υποστύλωματος πάνω και κάτω με λυγισμό ράβδων και θραύση λεπτών και αραιών συνδετήρων.**

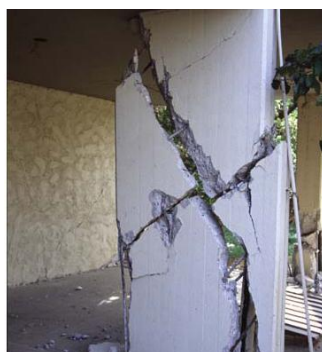
**Εικόνα 95: Διατμητική αστοχία τοιχείου με μεγάλες παραμορφώσεις.**

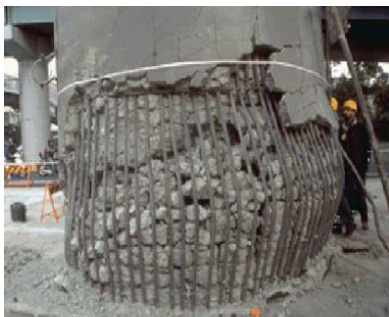
**Εικόνα 96: Καμπτοδιατμητική αστοχία με σύνθλιψη.**

Εμφανίζονται στην περίπτωση μεγάλων αξονικών θλιπτικών φορτίων με σύγχρονη δράση κάμψης και διάτμησης με εγκάρσια διόγκωση του σκυροδέματος, διαρροή ή θραύση των συνδετήρων της περιοχής και πολλές φορές με λυγισμό των διαμήκων ράβδων. Συνήθως, αυτές οι βλάβες οφείλονται σε ανεπάρκεια των διαστάσεων της διατομής, έλλειψη περίσφιξης, χαμηλή ποιότητα σκυροδέματος ή συνδυασμό των προηγούμενων. Αυτές οι βλάβες παρουσιάζονται με ψαθυρή αστοχία, σημαντική μείωση της ακαμψίας του υποστυλώματος και παρουσιάζει αδυναμία μεταφοράς των κατακόρυφων φορτίων. Η αδυναμία αυτή είναι πιθανό να οδηγήσει στην κατάρρευση της κατασκευής (Παπαθεοδώρου Νικηφόρος, Φιλίνης Χρήστος 2011). Μία τέτοια βλάβη φαίνεται στην Εικόνα 96.

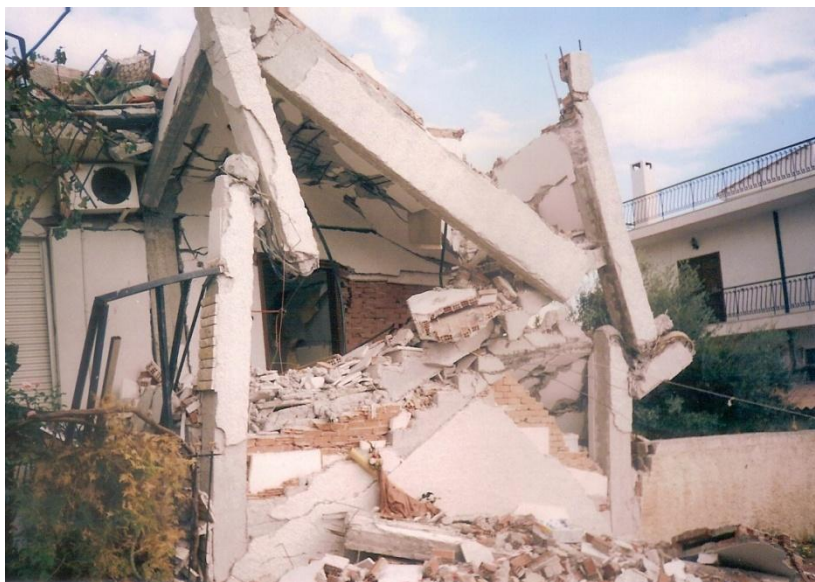
**Εικόνα 97: Κατάρρευση κατοικίας από αστοχία υποστυλωμάτων (σεισμός Αθήνας 1999).**

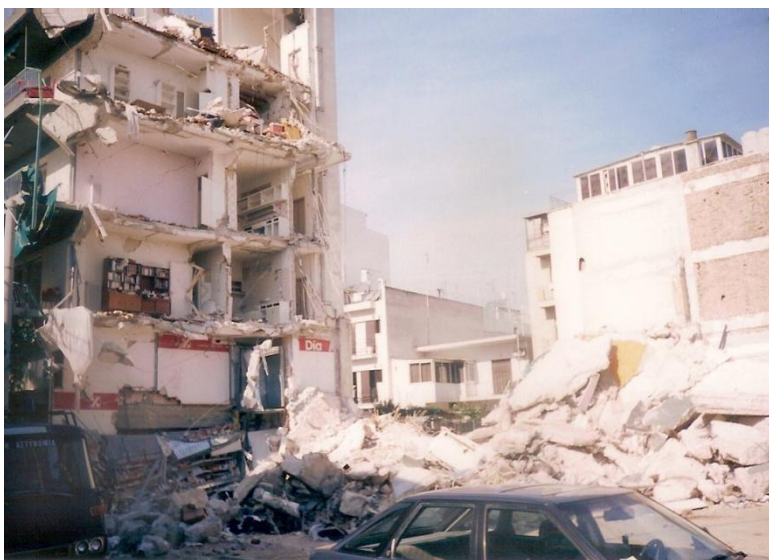
**Εικόνα 98: Κατάρρευση τμήματος πολυκατοικίας λόγω μετακίνησης υποστυλώματος στο υπόγειο (σεισμός Αθήνας 1999)**

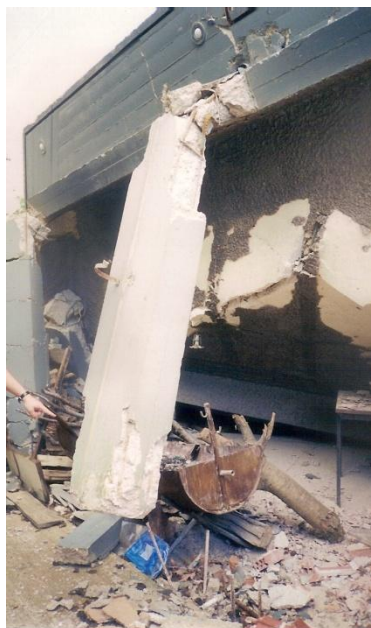
**Εικόνα 99: Αστοχία λόγω κακής αγκύρωσης οπλισμού υποστυλώματος και πεδίου. Έλλειψη συνδετήρων στη βάση του υποστυλώματος.**

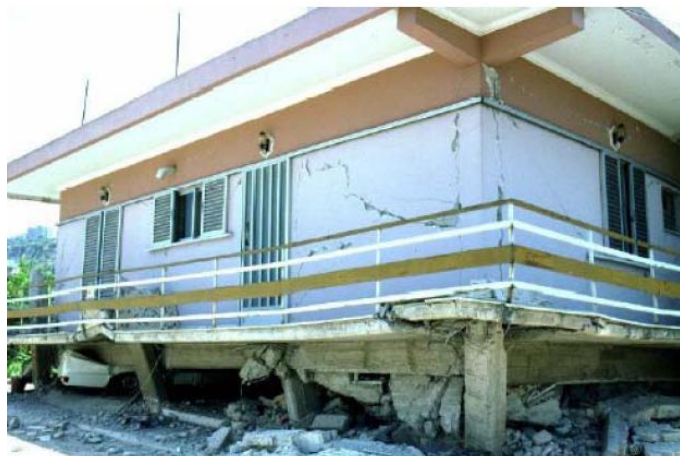
**Εικόνα 101: Διώροφη κατοικία σε πιλοτή, σεισμός Αγίου 1995**

αποτέλεσμα όλες οι παραμορφώσεις που αναπτύσσει η κατασκευή από το σεισμό να συγκεντρώνονται στον μη τοιχοπληρωμένο όροφο. Ουσιαστικά έχουμε δημιουργία μηχανισμού με πλαστικές αρθρώσεις στην κορυφή και τη βάση των υποστυλωμάτων του γυμνού ορόφου και συγκέντρωση εκεί όλων των μετακινήσεων της κατασκευής με επακόλουθο την ανάπτυξη φαινομένων δευτέρας τάξεως που οδηγούν σε μερική ή ολική κατάρρευση (Αντωνόπουλος Θεμιστοκλής). Αστοχίες σε κατασκευές κατά τη διάρκεια σεισμού λόγω ύπαρξης μαλακών ορόφων φαίνονται στις Εικόνες 101 και 102.

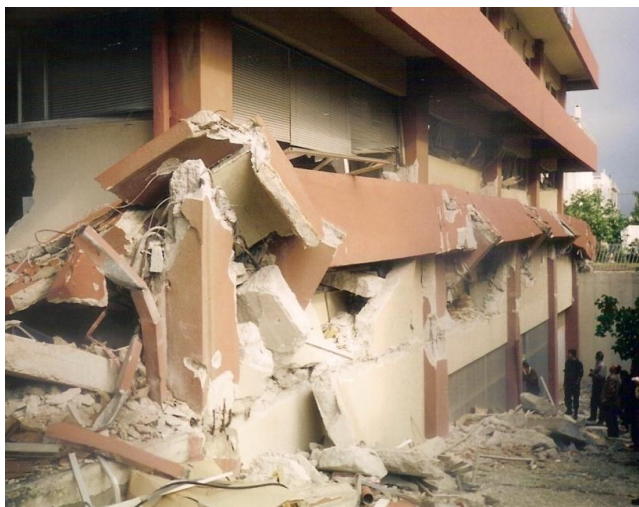
**Εικόνα 102: Κατάρρευση μαλακού ορόφου σε σεισμό (σεισμός Αθήνας 1999)**

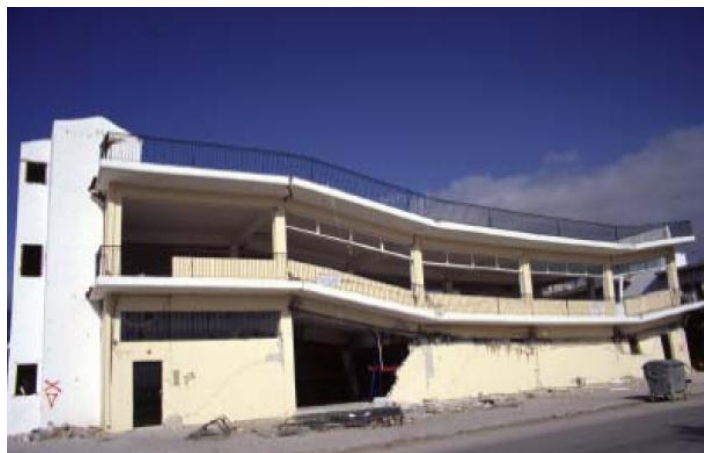
**Εικόνα 103: Αστοχίες κοντών υποστυλωμάτων, σεισμός Αθήνας 1999**

Αποτέλεσμα της διακοπής των τοιχοπληρώσεων καθ' ύψος μέσα σε ένα φάτνωμα είναι η δημιουργία κοντών υποστυλωμάτων (τμήμα του υποστυλώματος που δεν έρχεται σε επαφή με τον τοίχο). Τα κοντά υποστυλώματα είναι στοιχεία μικρής λυγηρότητας που κατά τη σεισμική διέγερση της κατασκευής και ειδικά όταν αυτά είναι στον κατώτατο όροφο όπου αναπτύσσεται η μέγιστη σεισμική τέμνουσα, αστοχούν διατμητικά, αναπτύσσοντας διαγώνιες ρωγμές (Αντωνόπουλος Θεμιστοκλής). Αστοχίες κοντών υποστυλωμάτων φαίνονται στις Εικόνες 103, 104 και 105.

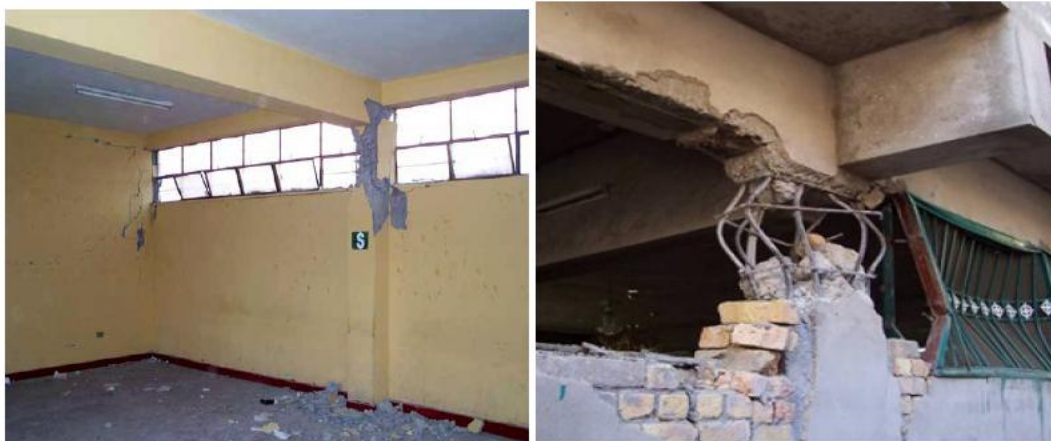
**Εικόνα 104: Συνήθης τρόπος σχηματισμού και αστοχίας κοντών υποστυλωμάτων.**

Λόγος διάτμησης ορίζεται το πηλίκο  $a_s = \frac{M}{Vh}$ , όπου  $M$  και  $V$  είναι η δρώσα καμπτική ροπή και τέμνουσα δύναμη αντίστοιχα στο άκρο του στοιχείου. Σε περίπτωση αμφίπακτου υποστυλώματος, η ροπή κάμψης εκφράζεται σαν  $M=VL/2$ , όπου  $L$  το μήκος του στοιχείου, και άρα ο λόγος διάτμησης είναι  $a_s = L/2h$ . Τα κοντά υποστυλώματα τα συναντάμε είτε επειδή οι διαστάσεις της κατασκευής είναι συγκρίσιμες με το μήκος του στοιχείου εκ κατασκευής είτε όταν το μήκος του υποστυλώματος μειώνεται λόγω δέσμευσης της πλευρικής μετακίνησης. Η δεύτερη είναι η περίπτωση των σχολικών κτιρίων με τοίχους πλήρωσης που δεν εκτείνονται σε όλο το ύψος με στόχο τον σχηματισμό παραθύρων (Καρβέλας Γ. Χαράλαμπος 2011). Κατά τη διάρκεια σεισμικής δόνησης τα κοντά υποστυλώματα συμπεριφέρονται σαν αμφίπακτα με μικρό μήκος και αστοχούν σε διάτμηση, και μάλιστα συνήθως με διαγώνια ή δισδιαγώνια διάρρηξη λόγω αστοχίας του σκυροδέματος σε λοξή θλίψη. Αυτή η αστοχία είναι πλήρης και μάλιστα εκρηκτική, δεν μπορεί να αποφευχθεί με περισσότερο οπλισμό, διαμήκη ή εγκάρσιο (μάλιστα η

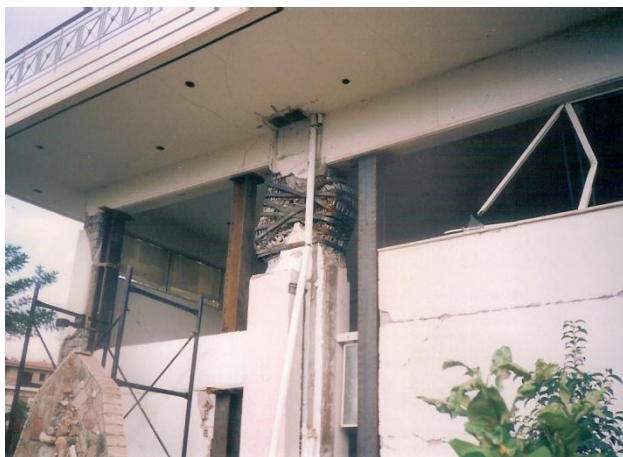
**Εικόνα 105: Αστοχία κοντού υποστυλώματος και προσωρινή στήριξη με μεταλλικά στοιχεία.**

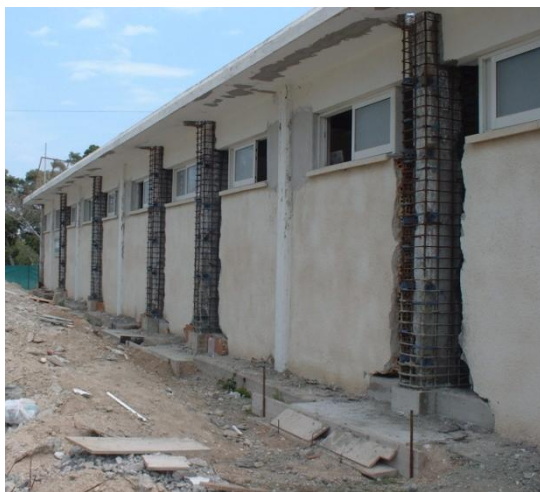
**Εικόνα 106: Διορθώσεις κοντών υποστυλωμάτων με κατασκευή τοιχοπλήρωσης εκατέρωθεν του κοντού υποστυλώματος (Δημοτικό Ακρωτηρίου)**

Οι τρόποι αντιμετώπισης του προβλήματος της δημιουργίας κοντών υποστυλωμάτων λόγω των φεγγιτών μπορεί να αντιμετωπιστεί με τοιχοπληρώσεις των φεγγιτών, με κτίσιμο τοιχοποιίας εκατέρωθεν του κοντού υποστυλώματος όπως φαίνεται στην Εικόνα 106 ή με αφαιρετικές επεμβάσεις στις τοιχοπληρώσεις προς άρση σχηματισμών κοντών υποστυλωμάτων. Επίσης, μπορεί να γίνει ενίσχυση των κοντών υποστυλωμάτων με μεταλλικά στοιχεία (Εικόνα 107).

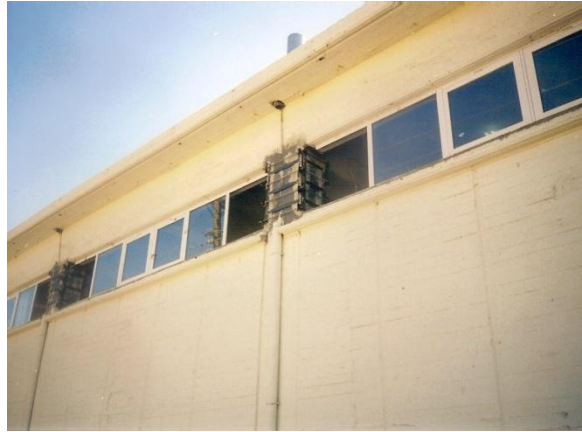
**Εικόνα 107: Ενίσχυση κοντών υποστρωμάτων σε φεγγίτες με μεταλλικά στοιχεία.**

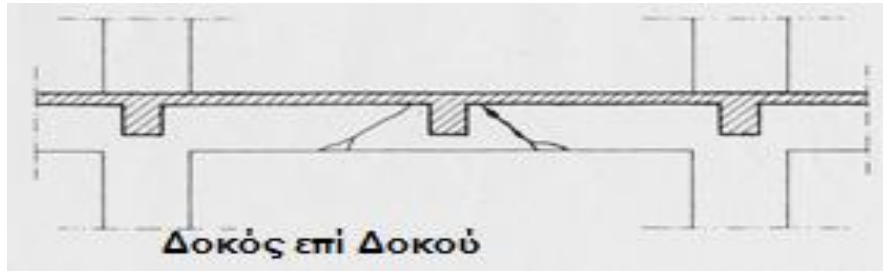
**Εικόνα 109:** Διατμητική αστοχία στη θέση έμμεσης στήριξης

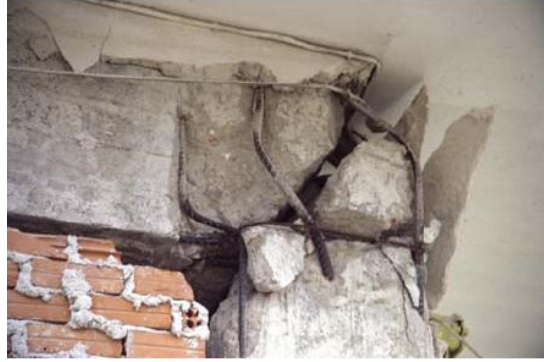
**Εικόνα 116: Αστοχία εξωτερικού κόμβου και πρακτική απώλεια στήριξης δοκού.**

Στις πιο κάτω Εικόνες φαίνονται αστοχίες κόμβων και βλάβες κόμβων (Εικόνες 112 μέχρι 118):

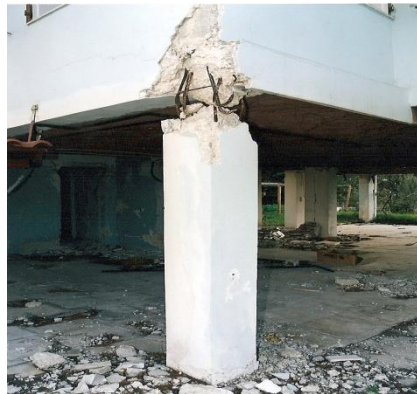
**Εικόνα 117: Αστοχία στον κόμβο υποστυλώματος λόγω έλλειψης συνδετήρων**

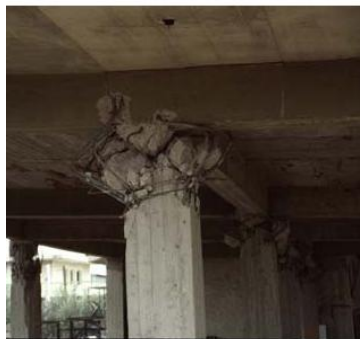
**Εικόνα 118: Διατμητική αστοχία πάνω άκρου υποστυλώματος λόγω απουσίας συνδετήρων. Ο μανδύας συνδετήρων έφτανε μέχρι 0,5m κάτω από τη δοκό.**

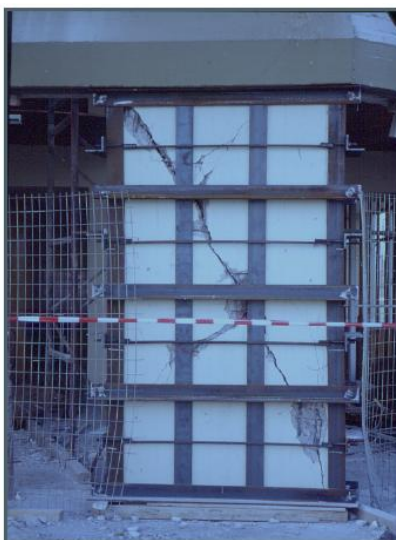
Εικόνα 123: Επέμβαση με μεταλλικό κλωβό για προσωρινή ανάληψη κατακόρυφων φορτίων.

Σε σύγκριση με τις υπόλοιπες διαδικασίες, αποτελεί πλεονέκτημα αυτής της τεχνικής η δυνατότητα μεταφοράς ενός τμήματος των κατακόρυφων φορτίων του υποστυλώματος. Σε συνδυασμό μάλιστα με την ταχύτητα με την οποία μπορεί να εφαρμοστεί η τεχνική σε περίπτωση έκτακτης ανάγκης, η τεχνική αποτελεί κατάλληλη προσωρινή λύση άμεσης ανάληψης κατακόρυφων φορτίων σε στοιχεία που υπέστησαν βλάβες και αδυνατούν πλέον να μεταφέρουν τα αξονικά τους φορτία. Εξάλλου στην περίπτωση τοπικής βλάβης του υποστυλώματος ο κλωβός μπορεί να εφαρμοστεί γύρω από τη βλαφθείσα περιοχή. Περίσφιξη με μεταλλικό κλωβό φαίνεται στις Εικόνες 122 και 123.

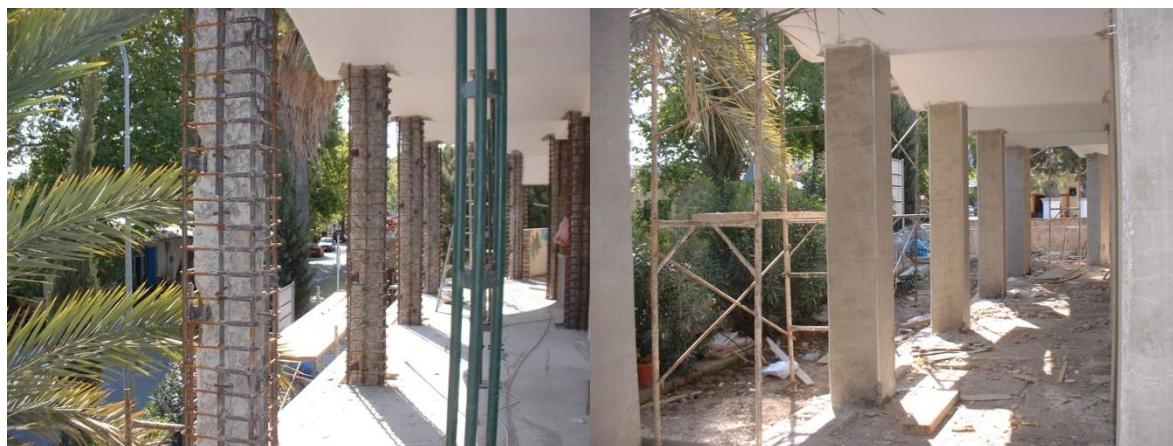
**Εικόνα 124: Ενίσχυση υποστυλωμάτων με τετράπλευρους μανδύες (Δημοτικό Κάτω Πύργου).**

Αυτή η τεχνική περιλαμβάνει την αύξηση της διατομής του υποστυλώματος με νέο σκυρόδεμα και νέους διαμήκεις εγκάρσιους οπλισμούς περιμετρικά του αρχικού στοιχείου (Μιχαήλ Φαρδής και Στέφανος Δρίτσος 2003). Είναι η πιο συνηθισμένη μέθοδος ενίσχυσης υφιστάμενων υποστυλωμάτων που εμφανίζουν ανεπάρκεια όσον αφορά την αντοχή, δυσκαμψία και πλαστιμότητά τους (Παπαθεοδώρου Νικηφόρος και Φιλίνης Χρήστος 2011).

Με αυτή τη μέθοδο, η αρχιτεκτονική όψη της υφιστάμενης κατασκευής μπορεί να μην μεταβληθεί και αυξάνεται και ο βαθμός πυροπροστασίας της κατασκευής. Επίσης, με την κατασκευή μανδύα που περικλείει το υφιστάμενο υποστυλώμα έχει ως αποτέλεσμα τη μείωση λυγηρότητας αλλά και αύξηση της δυσκαμψίας της διατομής (Παπαθεοδώρου Νικηφόρος και Φιλίνης Χρήστος 2011). Εφαρμογή μανδύων Ο/Σ φαίνονται στις Εικόνες 124 και 125.

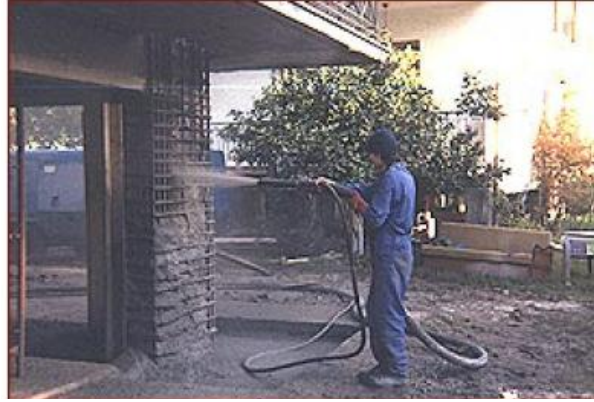
**Εικόνα 126: Χρήση εκτοξευμένου σκυροδέματος.**

Χρησιμοποιείται στις περιπτώσεις που το συνολικό πάχος του μανδύα δεν υπερβαίνει τα 10cm. Παρόλο που δεν απαιτείται ξυλότυπος, πρέπει να δίνεται ιδιαίτερη προσοχή στην εξασφάλιση της κατακόρυφης επιφάνειας του μανδύα. Σε αυτή την κατηγορία μανδύων η συστολή ξήρανσης είναι μεγαλύτερη και έτσι είναι σημαντική η σωστή συντήρησή τους. Χρήση εκτοξευμένου σκυροδέματος φαίνεται στην Εικόνα 126.

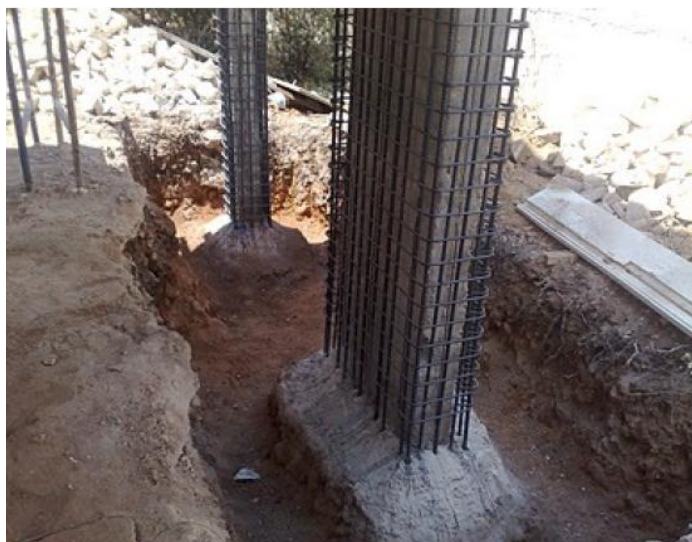
Εικόνα 127: Παράδειγμα αγκύρωσης οπλισμού υποστυλώματος πάνω σε πέδιλο.

Για την κατασκευή του μανδύα, πρώτα πρέπει να αποφορτιστούν οι δοκοί και οι πλάκες που στηρίζονται στο υποστύλωμα. Ακολούθως απομακρύνεται το αποδιοργανωμένο σκυροδέμα και καθαρίζεται η περιοχή έτσι ώστε να αποκαλυφθούν οι οπλισμοί στους οποίους θα συγκολληθούν οι καινούργιοι. Προετοιμάζονται οι κατάλληλες οπές όπου θα αγκυρωθούν οι νέες ράβδοι και οι θέσεις που θα μπουν τα βλήτρα. Στη συνέχεια εκτραχύνεται η επιφάνεια του σκυροδέματος έτσι ώστε να αποκαλυφθούν τα αδρανή. Αγκυρώνονται στα άκρα οι διαμήκεις οπλισμοί στις οπές με τη χρήση εποξειδικής ρητίνης ή μπορούν να αγκυρωθούν μικρότερες ράβδοι στις οπές και στη συνέχεια ο διαμήκης οπλισμός να ματιστεί πάνω στις ράβδους αυτές και αν το υποστύλωμα είναι στον κατώτερο όροφο μπορεί να γίνει αγκύρωση πάνω στα πέδιλα. Αυτό γίνεται συνεχίζοντας τον μανδύα γύρω από τον κώνο του πεδίλου σε μήκος τουλάχιστον ίσο με το μισό του ύψους του πεδίλου, με τη χρήση πυκνών κλειστών συνδετήρων πάνω στο πέδιλο και απόληξη του μανδύα σε μία περιμετρική φωλιά που δημιουργείται στο πέδιλο. Στην περίπτωση που είναι αναγκαίο να ενισχυθεί το θεμέλιο προσαρμόζεται η τελευταία τεχνική ώστε να αντιμετωπιστεί συνολικά το πρόβλημα. Στο τέλος αγκυρώνονται τα βλήτρα, τοποθετούνται και συγκολλούνται τα παρεμβλήματα σύνδεσης παλαιού και νέου οπλισμού. Μετά τοποθετούνται οι νέοι συνδετήρες, καθαρίζονται οι επιφάνειες για άλλη μία φορά, διατρέχεται η επιφάνεια του παλαιού σκυροδέματος πριν την σκυροδέτηση αλλά και τα καλούπια και τα αδρανή και τελευταία γίνεται η σκυροδέτηση. Τρόπος αγκύρωσης υποστυλώματος φαίνεται στις Εικόνες 127 και 128.

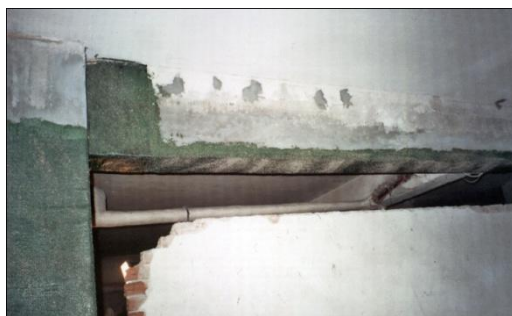
**Εικόνα 137: Ενίσχυση υποστυλώματος και δοκού με ανθρακονήματα**

Πολλές φορές στην πράξη, εφαρμόζονται διάφορες τεχνικές διατμητικής ενίσχυσης δοκών χρησιμοποιώντας είτε μεταλλικά στοιχεία που περισφίγγουν εξωτερικά τη δοκό είτε επικολλητά φύλλα από γάλυβα ή ινοπλισμένα πολυμερή (Εικόνα 137).

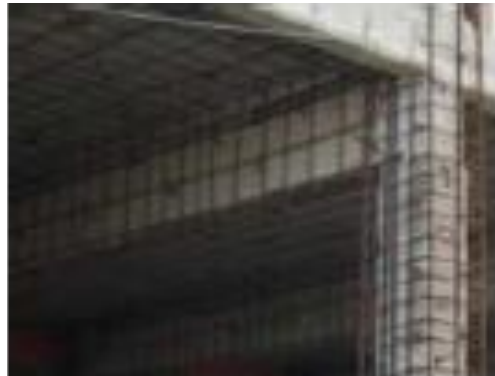
Εικόνα 139: Μανδύες Ο/Σ για διατμητική ενίσχυση δοκών σε υφιστάμενο κτίριο

Η τεχνική κατασκευής μανδύων σε δοκούς από Ο/Σ είναι η πλέον αποτελεσματική μέθοδος αύξησης της διατμητικής και καμπτικής τους αντοχής. Αυτή η τεχνική περιλαμβάνει την αύξηση της διατομής της δοκού με νέο σκυρόδεμα, νέους διαμήκεις οπλισμούς και νέους συνδετήρες περιμετρικά του αρχικού στοιχείου (Εικόνες 138 και 139). Για κατασκευαστική ευκολία συνήθως χρησιμοποιείται εκτοξευμένο σκυρόδεμα. Οι μανδύες Ο/Σ, εφαρμόζονται κυρίως όταν υπάρχει ανάγκη διατμητικής ενίσχυσης της δοκού, επειδή όταν απαιτείται μόνο αύξηση της καμπτικής της αντοχής επιλέγεται η απλούστερη τεχνική της ενίσχυσης με πρόσθετες στρώσεις σκυροδέματος. Βασικό κατασκευαστικό μειονέκτημα της μεθόδου είναι η δημιουργία κλειστού μανδύα στο άνω μέρος της δοκού, λόγω της ύπαρξης των πλακών. Γι' αυτό πολλές φορές στην πράξη επιλέγεται η λιγότερο αποτελεσματική τεχνική της κατασκευής ανοικτού μανδύα (Μιχαήλ Φαρδής και Στέφανος Δρίτσος 2003).

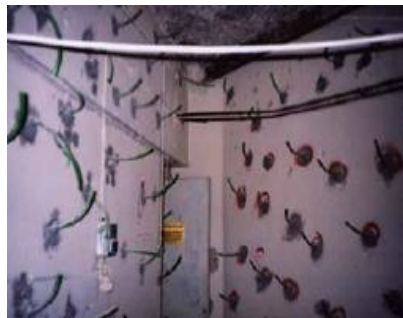
**Εικόνα 146: Εφαρμογή ενεμάτων**

Η εφαρμογή ενεμάτων φαίνεται στις Εικόνες 145 και 146.

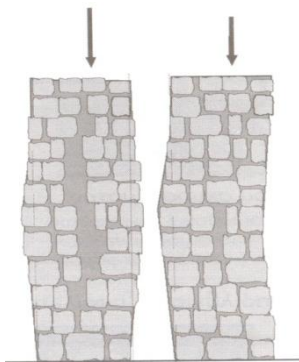
**Εικόνα 148: Τοπική διόγκωση τοιχοποιίας**

- 1) Τοπικής διόγκωσης των δύο όψεων της τοιχοποιίας (Εικόνα 148)

Η επισκευή πραγματοποιείται με καθαίρεση και ανακατασκευή του τοίχου σε μεγάλο πλάτος.

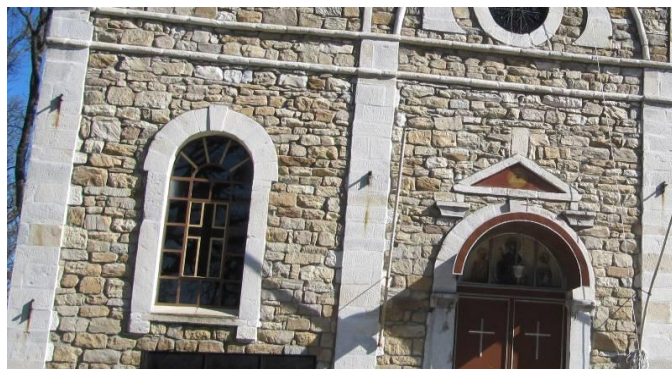
**Εικόνα 154: Χρήση ελκυστήρων**

Επιλέγονται οι θέσεις προσαρμογής των ελκυστήρων και ελέγχεται η καταλληλότητα επάρκειας αυτών των θέσεων της τοιχοποιία (έλεγχος τοπικής θλίψης) για παραλαβή των δυνάμεων προέντασης. Σε αντίθετη περίπτωση, γίνεται τοπική ενίσχυση. Ακολούθως, γίνεται διάνοιξη των οπών (δίοδοι) στη μάζα του τοίχου, σε απέναντι θέσεις και στο ίδιο ύψος (περίπτωση οριζόντιων τενόντων). Συνήθως τοποθετούνται κάτω από τη στάθμη των δαπέδων ή της έδρασης της στέγης. Στη συνέχεια γίνεται αγκύρωση των τενόντων (ράβδοι υψηλής αντοχής και μεγάλης διαμέτρου) σε κατάλληλα διαστασιολογημένες πλάκες αγκύρωσης. Μετά γίνεται επιβολή προέντασης με δυναμόκλειδα (απαιτείται ιδιαίτερη προσοχή κατά την επιβολή της προέντασης, η οποία πρέπει να είναι ήπια και διαρκώς ελεγχόμενη). Οι αγκυρώσεις (μετά την εφαρμογή κατάλληλης βαφής) παραμένουν ακάλυπτες (και επομένως επισκέψιμες). Εναλλακτικώς, καλύπτονται με επίχρισμα ή με ελαφρύ μανδύα από εκτοξευόμενο σκυρόδεμα (Ο.Α.Σ.Π 2011). Παράδειγμα χρήσης ελκυστήρων για τη σύνδεση τοίχων σε γωνία φαίνεται στις Εικόνες 153, 154 και 155.

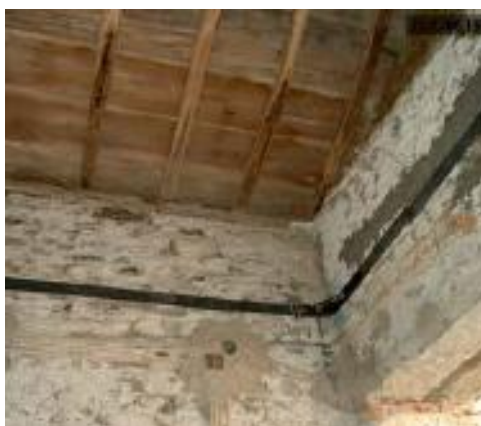
**Εικόνα 155: Προσθήκη ελκυστήρων**

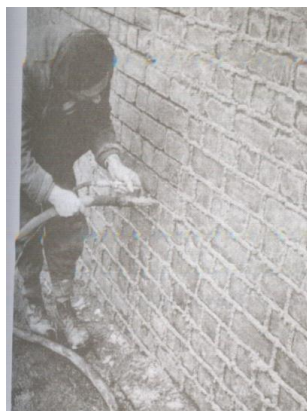
**Εικόνα 156: Εισαγωγή κονιάματος**

Αρχικά γίνεται καθαίρεση του επιχρίσματος γύρω από τη ρωγμή, καθώς και αφαίρεση χαλαρών λίθων και ασθενούς συνδετικού υλικού. Η καθαίρεση του παλιού κονιάματος γίνεται είτε με το χέρι, είτε μηχανικά με νερό ή αέρα υπό πίεση ή με αμμοβολή. Το νέο κονίαμα, η σύνθεση του οποίου εξαρτάται από το υπάρχον κονίαμα, αναμειγνύεται σε αναμικτήρες με πλαστικά πτερύγια. Έπειτα, ακολουθεί διεύρυνση του χείλους της ρωγμής και πλύσιμο της ρωγμής με νερό υπό πίεση. Ακολούθως γίνεται εισαγωγή πλούσιου τσιμεντοκονιάματος στο εσωτερικό της για σφράγιση των αρμών, όπως φαίνεται στην Εικόνα 156 και στο τέλος γίνεται το εξωτερικό αρμολόγημα και το τελικό (οπλισμένο με σύρμα) επίχρισμα. Επίσης απαιτείται προσοχή στη συμβατότητα των υλικών γιατί το νέο κονίαμα δεν πρέπει να είναι ισχυρότερο από τα λιθοσώματα ([http://pde.teiser.gr/systems/file\\_download.aspx?pg=438&ver=1](http://pde.teiser.gr/systems/file_download.aspx?pg=438&ver=1)). Όταν το αρμολόγημα είναι βαθύ πρέπει να γίνεται σε δύο στρώσεις. Παράδειγμα για βαθύ αρμολόγημα φαίνεται στην Εικόνα 157. Εάν οι αρμοί είναι μεγάλοι απαιτείται σφήνωση μικρών λιθαριών με την πλατύτερη πλευρά εγκάρσια στο τοίχο. Για να αποφεύγονται οι ρηγματώσεις του αρμολογήματος είναι αναγκαία η διαβροχή του ώστε να διατηρείται υγρό, ή και η πρόσμιξη κατάλληλου γαλακτώματος (Κ.Ε.Κ 1999).

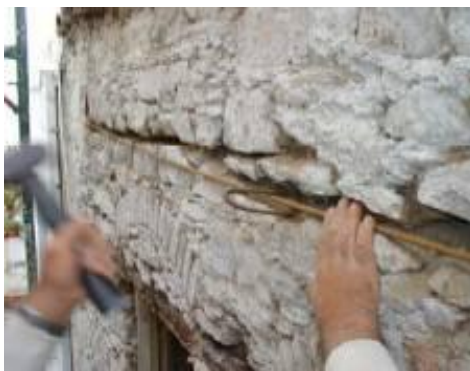
**Εικόνα 159: Τοποθέτηση ριζοπλισμών**

Αρχικά γίνεται διάνοιξη αλληλοτεμνόμενων οπών σε προεπιλεγμένες θέσεις της περιοχής ενίσχυσης της τοιχοποιίας. Η διάμετρος των οπών θα πρέπει να είναι ελαφρά μεγαλύτερη από τη διάμετρο του οπλισμού κατά τρόπο που να μπορεί να εισχωρεί το ένεμα (ειδικές τσιμεντοκονίες) και να περιβάλλει τον οπλισμό. Ακολούθως γίνεται τοποθέτηση και προσωρινή στερέωση των ράβδων οπλισμού (Εικόνα 159). Στη συνέχεια ακολουθεί η πλήρωση των οπών με ειδικές τσιμεντοκονίες ή με ειδικά κονιάματα, όπως φαίνεται στην Εικόνα 160 (Ο.Α.Σ.Π 2001). Παράδειγμα τοπικής ενίσχυσης με ριζοπλισμούς φαίνεται στην Εικόνα 158.

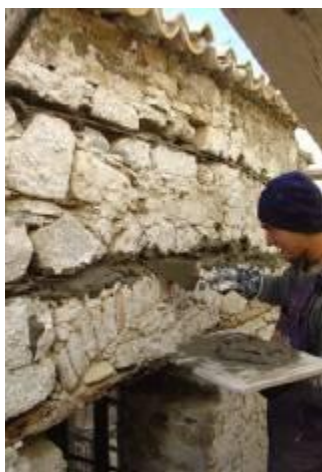
**Εικόνα 160: Εισαγωγή κονιάματος**

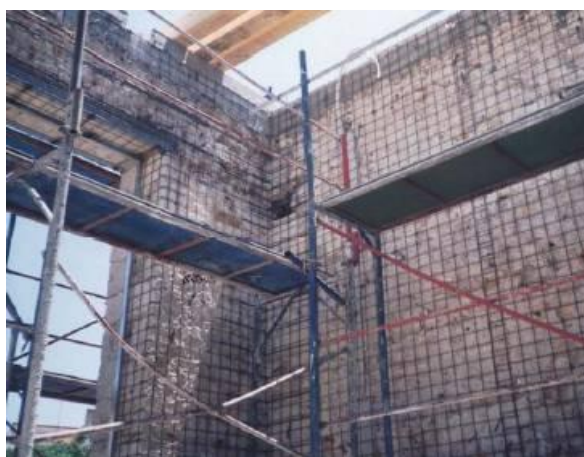
**Εικόνα 161: Ενίσχυση τοιχοποιίας με μανδύες Ο/Σ**

Γίνεται αφαίρεση του κονιάματος των τοίχων, ακολουθεί τράχυνση των επιφανειών που θα εφαρμοσθεί ο μανδύας και στερέωση δομικού πλέγματος, ως σπλισμός μανδύα. Στο τέλος γίνεται η σκυροδέτηση. Παράδειγμα ενίσχυσης τοιχοποιίας με μανδύες Ο/Σ φαίνεται στην Εικόνα 161.

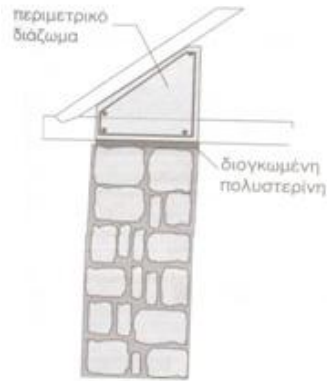
**Εικόνα 165: Επαρκές κενό ανάμεσα σε τοίχο και στέγη**

Όταν υπάρχει αρκετό κενό ανάμεσα στον αμείβοντα των ζευκτών και τον τοίχο, ο οπλισμός τοποθετείται επί του τοίχου, καλουπώνονται τα πλαϊνά και σκυροδετούνται (Εικόνα 165). Όταν δεν υπάρχει αρκετό κενό ανάμεσα στον αμείβοντα των ζευκτών και τον τοίχο, απαιτείται υποστύλωση της στέγης (Εικόνα 166). Αφαιρείται μία στρώση λίθων και κατασκευάζεται το οριζόντιο διάζωμα με τον ίδιο τρόπο ([http://pde.teiser.gr/systems/file\\_download.aspx?pg=438&ver=1](http://pde.teiser.gr/systems/file_download.aspx?pg=438&ver=1)). Παράδειγμα κατασκευής οριζόντιου διαζώματος στην στάθμη της στέγης φαίνεται στις Εικόνες 167 και 168.

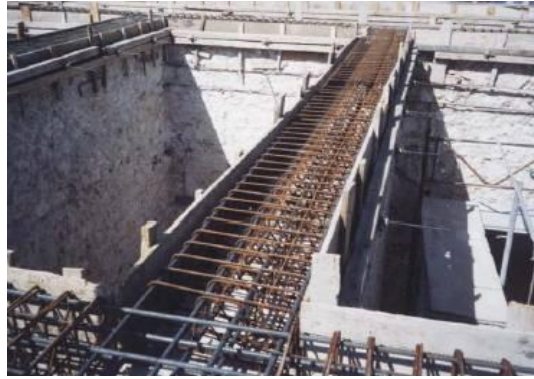
**Εικόνα 168: Κατασκευή οριζόντιου διαζώματος σε στάθμη στέγης**

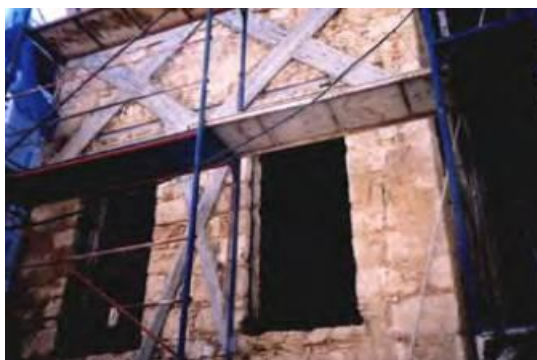
**Εικόνα 170: Ανθρακονήματα σε τοιχοποιία**

Ανάλογα με τον τρόπο τοποθέτησης των ανθρακονημάτων μπορούν να αυξήσουν την εφελκυστική και διατμητική αντοχή της τοιχοποιίας ([http://pde.teiser.gr/systems/file\\_download.aspx?pg=438&ver=1](http://pde.teiser.gr/systems/file_download.aspx?pg=438&ver=1)). Παράδειγμα ενίσχυσης τοιχοποιίας με ανθρακονήματα φαίνεται στην Εικόνα 170.
