ΠΤΥΧΙΑΚΗ ΕΡΓΑΣΙΑ
ΣΥΝΤΗΡΗΣΗ ΣΤΗΝ ΟΔΟΠΟΙΑ

Ανδρονίκη Χριστοφόρου

Λεμεσός 2011

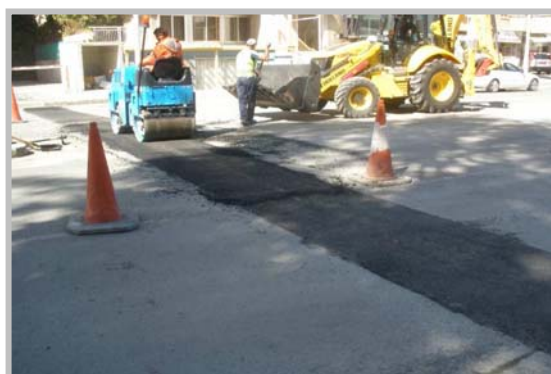
Εικόνα 9. Πλήρωση βυθίσματος

Επίσης για την επιδιόρθωση τέτοιου είδους παραμόρφωσης μπορούν να γίνονται ασφατικές επαλείψεις και ασφαλτοτάπητες πάχους πάνω από 3cm τότε η κυματοειδής επιφάνεια αναιρείται και κατασκευάζεται νέος ασφαλτοτάπητας. Ακόμη ένα άλλο είδος παραμόρφωσης είναι τα βυθίσματα που δημιουργούνται στην επιφάνεια κύλισης και η επισκευή τους γίνεται με πλήρωση του βυθίσματος με ασφαλτόμειγμα μέχρι τη στάθμη του γύρω οδοστρώματος (Εικόνα 9).

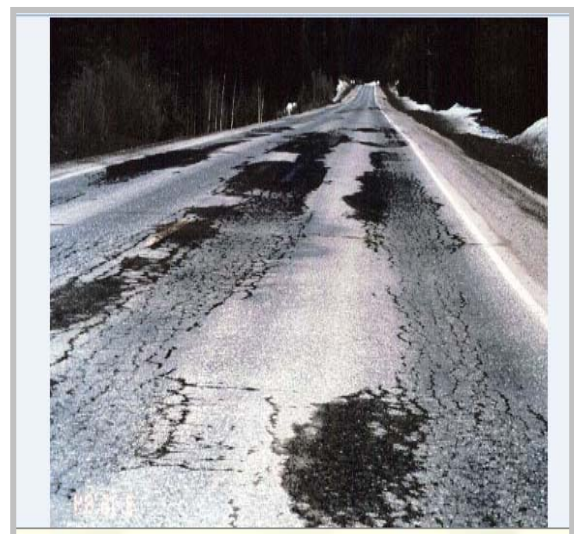
β) Είδος παραμόρφωσης-Τοπικές Ανυψώσεις, Ταπεινώσεις: Πρόσθετα υπάρχει ένα άλλο είδος παραμόρφωσης που είναι οι τοπικές ανυψώσεις και ταπεινώσεις του ασφαλτικού οδοστρώματος η οποία οφείλονται σε τοπικές παραμορφώσεις του οδοστρώματος, οι οποίες οφείλονται και την δράση του Παγετού. Για την εμφάνιση της δράσης του παγετού, δηλαδή την εμφάνιση διόγκωσης απαραίτητη είναι η παρουσία ορισμένων παραγόντων όπως είναι :

Εικόνα 11. Αποτέλεσμα της Δράση του παγετού

Στην πιο πάνω εικόνα παρατηρούμε τα αποτελέσματα στο οδόστρωμα λόγω παγετώνα ο οποίος προκάλεσε παραμόρφωση σ' όλο το μήκος της οδού. Έτσι σε ψυχρά κλίματα, για να αποφευχθεί η παραμόρφωση (Εικόνα 11) λόγω χαμηλών θερμοκρασιών, χρησιμοποιείται σχετικά μαλακή ασφαλτος ενώ σε θερμά κλίματα, για να αποφευχθούν πλαστικές παραμορφώσεις, χρησιμοποιείται σχετικά σκληρή ασφαλτος. Στα εύκαμπτα οδοστρώματα, εάν αυτά δεν έχουν αρκετή ευκαμψία, οι συστολοδιαστολές προκαλούν ανεπιθύμητες ρωγμές που πιθανόν να προκαλέσουν ολοσχερή καταστροφή του οδοστρώματος.

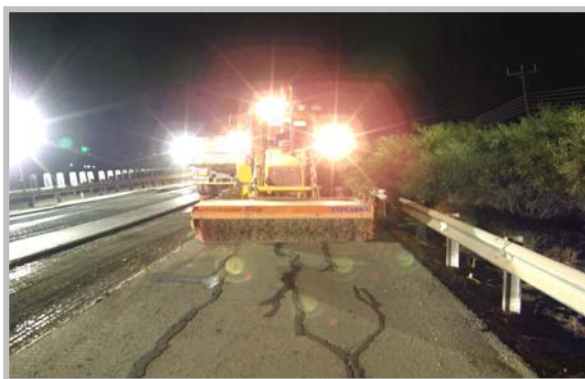
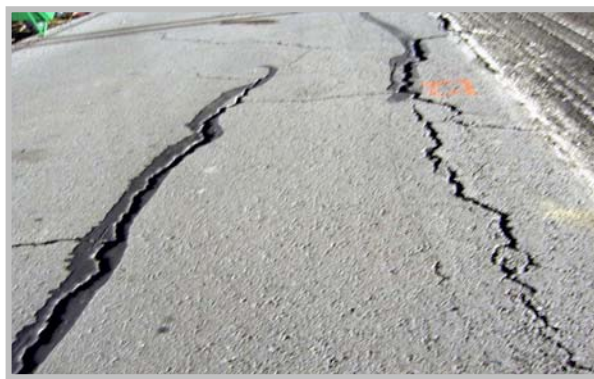
Στην πορεία λόγω αλλαγής κλίσεων και επικλίσεων του καταστρώματος της οδού εμφανίστηκαν ρυάκια όμβριων υδάτων με συνεπακόλουθο τα επανειλημμένα και συστηματικά δυστυχήματα μεταξύ Αερογέφυρας Μονής και Αυτοκινητόδρομου. Μετά την πρώτη οπτική επαφή είχε διαπιστωθεί ότι οι ρωγμές δεν ήταν επιφανειακές αλλά είχαν ένα άγνωστο βάθος που αυτό θα διαπιστωνόταν στο στάδιο της πρώτης δειγματοληψίας. Μετά την πρώτη δειγματοληψία είχε επιβεβαιωθεί πως το πρόβλημα ήταν αρκετά μεγάλο και περίπλοκο, δηλαδή η ρωγμές ξεκινούσαν επιφανειακά με 10cm άνοιγμα και επεκτείνονταν κατακόρυφα σε βάθος από 1m σε 1.5m και καταμήκος μέχρι 200 m .(Εικόνα 21). Αυτό είχε σαν συνεπακόλουθο την κατακράτηση μεγάλης ποσότητας νερού επιταχύνοντας έτσι την φθορά του οδοστρώματος και ταυτόχρονα αυξανόταν τον κίνδυνο για τους χρήστες της οδού λόγω αυξημένης ολισθηρότητα.

Εικόνα 21. Ρωγμές σε μεγάλο μήκος

Η έκταση των φθορών δεν ήταν περιορισμένης έκτασης άρα δεν οφείλονταν στην τοπική καθίζηση των υποκειμένων στρώσεων λόγω επίδραση υψηλών αξονικών φορτίων και αποκλειόταν το ενδεχόμενο κακής κατασκευής αυτών. Είχαν αναπτυχθεί, μεγάλες τάσεις λόγω συγκράτηση των όμβριων υδάτων στο αργιλώδες υπέδαφος με αποτέλεσμα την αστοχία των στρώσεων, εμφάνιση καθίζηση και ολισθηρότητας. Επίσης δεν μπορούσαν να παρθούν ήπια διορθωτικά μέτρα όπως: **α)** διάστρωση με θερμό ασφαλτόμειγμα, **β)** ή διάστρωση με ψυχρό λεπτοτάπητα, γιατί το βάθος της καθίζησης ήταν μεγαλύτερο των 25mm. Αποκλειόταν η συντήρηση με θερμό ασφαλτόμειγμα δηλαδή η αποξήλωση του

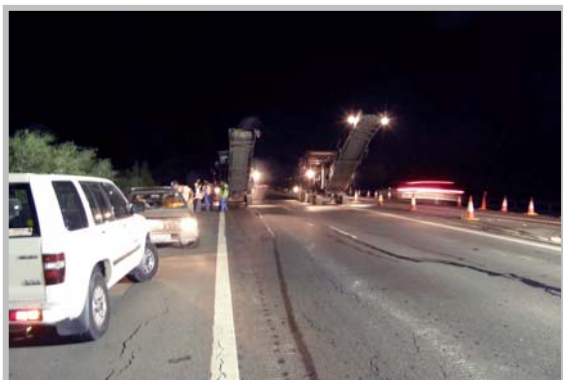
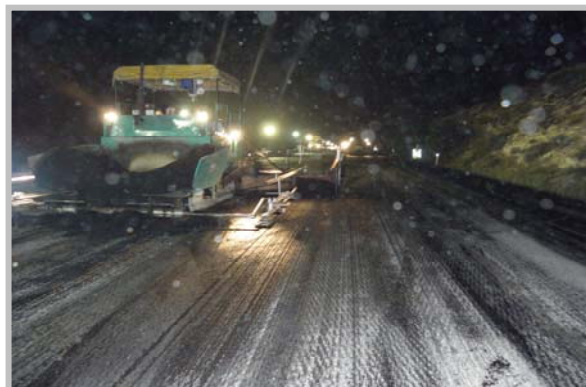
Εικόνα 26. Χρήση ειδικών μηχανημάτων για απόξεση των επιφανειακών στρώσεων

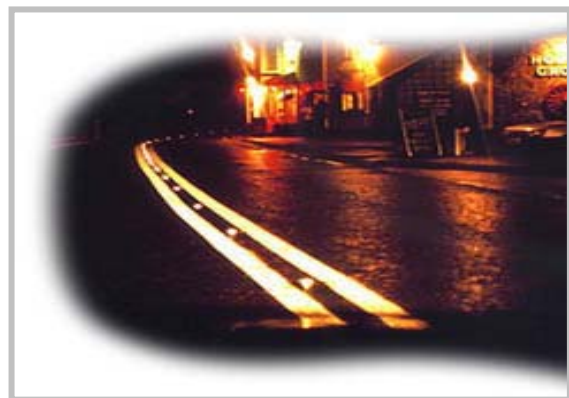
Εικόνα 54. Οριζόντια Διαγράμμιση υπό βροχή το βράδυ

Παράγοντες Αστοχίας: Ο κύριος παράγοντας που προκαλεί πρόωρη αστοχία της διαγράμμισης είναι η κακή πρόσφυση του υλικού στην επιφάνεια του οδοστρώματος. Συνήθως τα προβλήματα πρόσφυσης σχετίζονται όχι τόσο με τα ασφαλτικά οδοστρώματα, όσο με τα οδοστρώματα από σκυρόδεμα. Έτσι η διαγράμμιση σ' αυτού του είδους τα οδοστρώματα πολύ πιθανόν να οδηγήσει σε αποτυχία λόγω κακής συγκόλλησης. Σημαντικό ρόλο για την πιο πάνω αποτυχία έχει η τάση του νερού που ανέρχεται στην επιφάνεια, η συγκέντρωση ανόργανων αλάτων, ή η ψύξη του νερού κάτω από τις ταινίες διαγράμμισης. Η σταθερότητα της διαγράμμισης επηρεάζεται από διάφορους παράγοντες όπως η σκόνη, οι

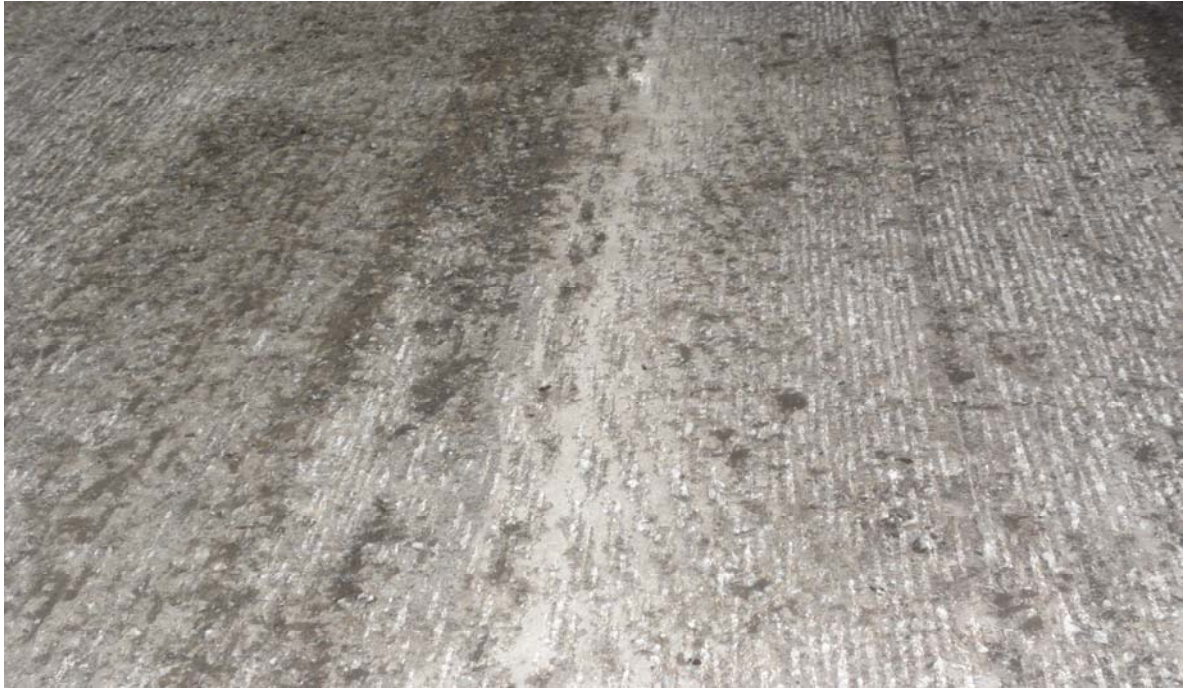
Εικόνα 12. Η επιφάνεια η οποία θα δεχθεί το νέο ασφαλτόμιγμα

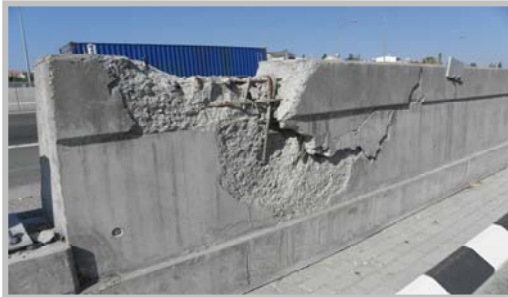
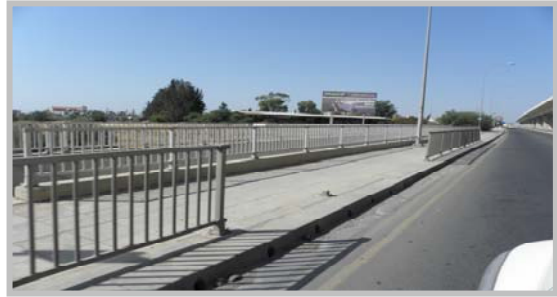
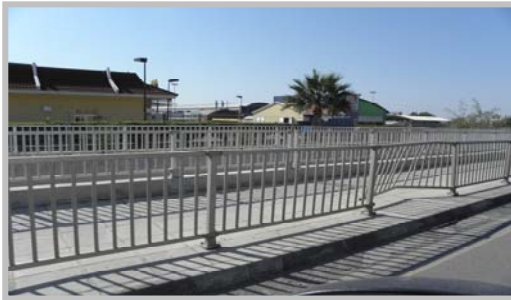
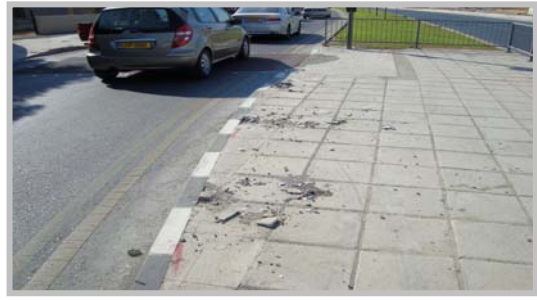
Εικόνες 20 Ζημιές σε Στηθαία ασφαλείας και Κιγκλιδώματα

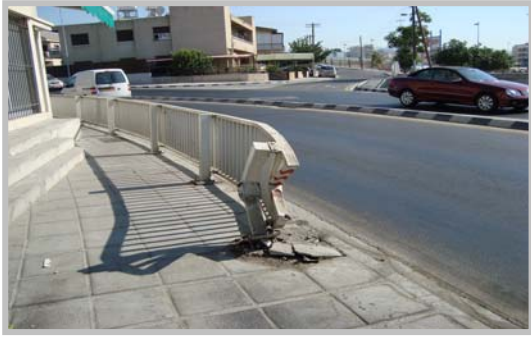
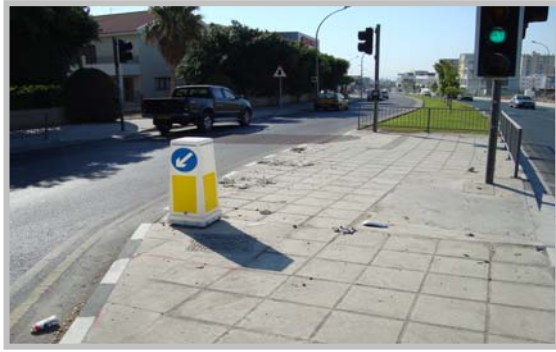
Εικόνα 21 Ζημιές σε κυκλίδωμα Διάβασης Πεζών

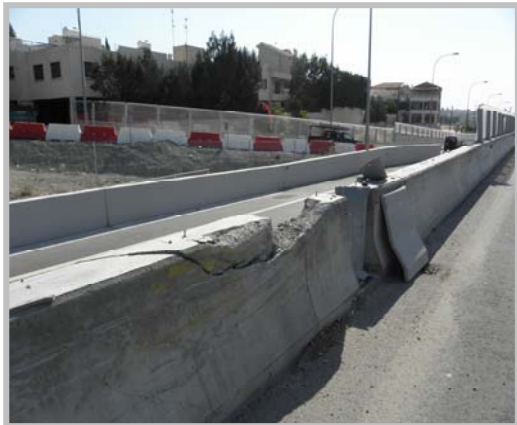
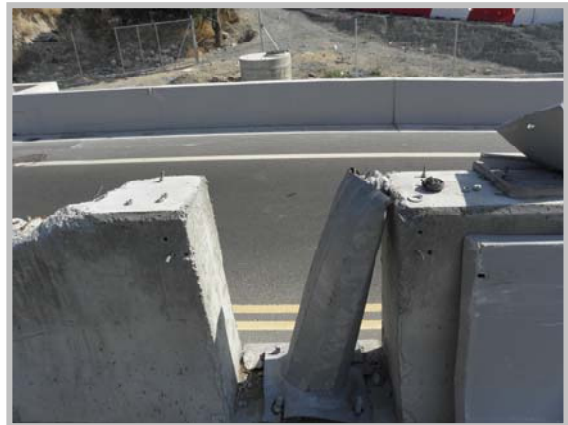
Εικόνα 22 .Ζημιές σε ηλεκτρικό πάσσαλο και Ηχοπετάσματα
